Belle II 実験

シリコンストリップ検出器の 放射線耐性の研究

2023年02月19日 夜
第29回 ICEPP シンポジウム@志賀レークホテル(長野県)

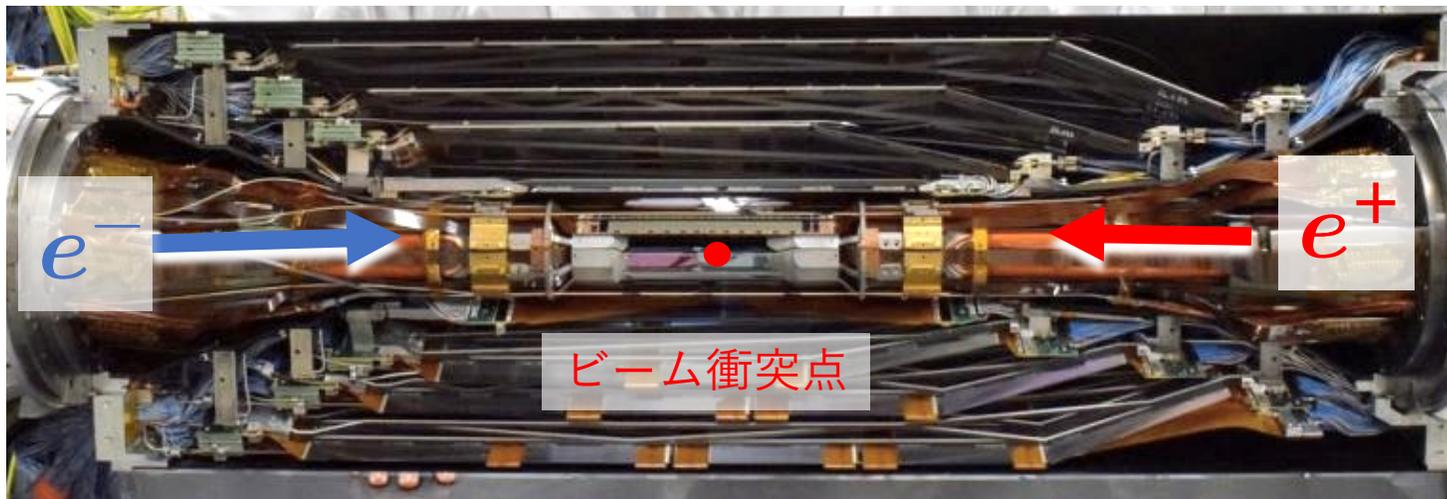
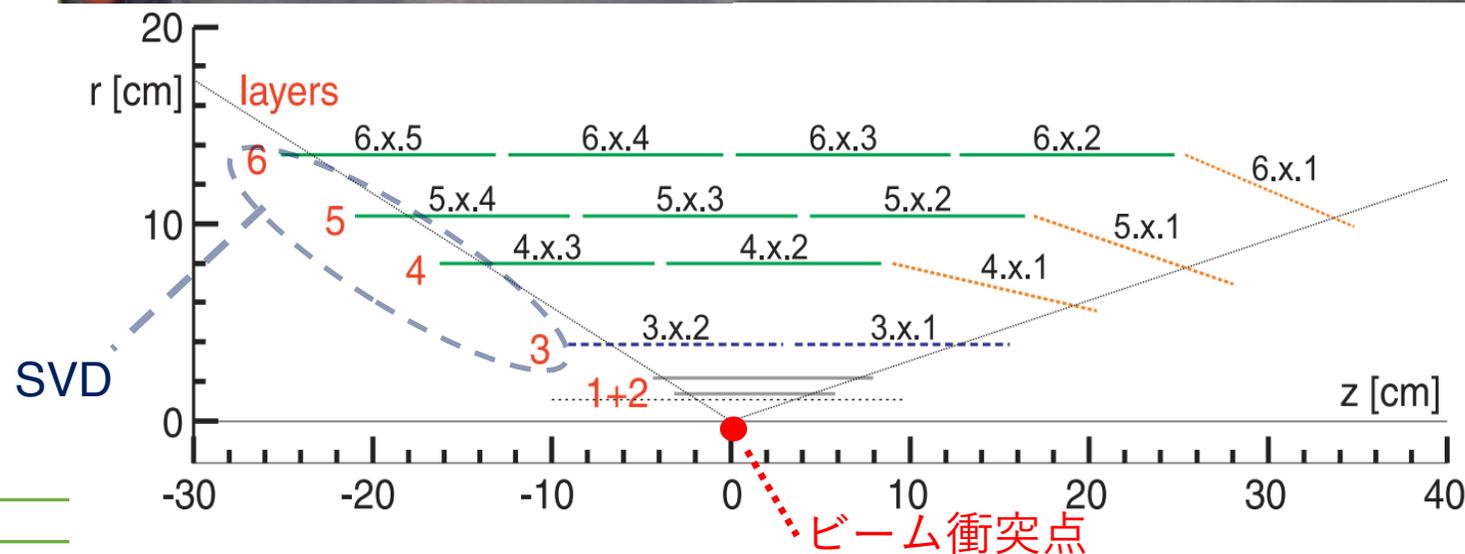
SVDセンサー (N型センサー)

- 半導体センサー
- P側とN側のストリップが直交、
両面読み出し構造 (DSSD)
粒子通過点の2次元情報を取得

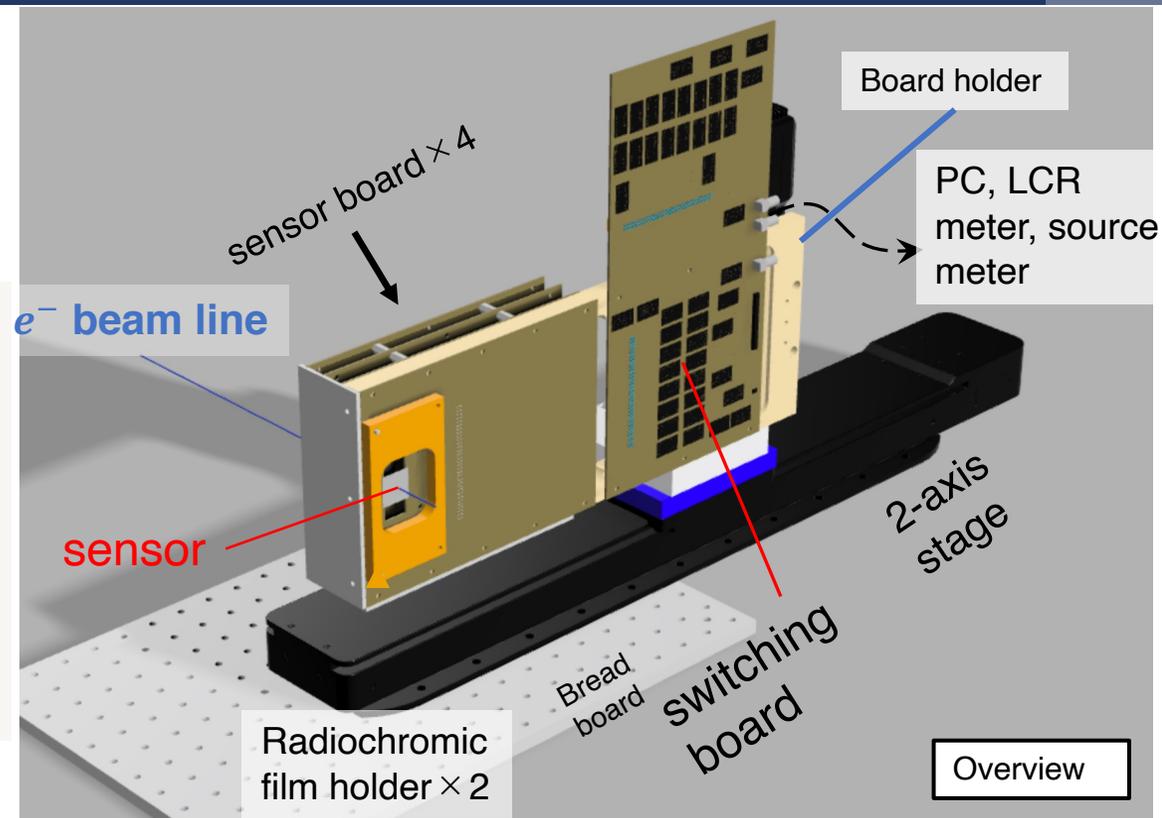
測定@ビームライン上

すべて遠隔操作

- センサーはPCBボードにワイヤーボンンドで接続されており、スイッチングボードを介して、ソースメータやLCRメータと接続
- センサー2枚分がビームに対して、串刺しとなるように2軸自動ステージに固定
 - 2軸自動ステージはビームに対して垂直な面を移動可能 → **センサー全体への照射が可能**

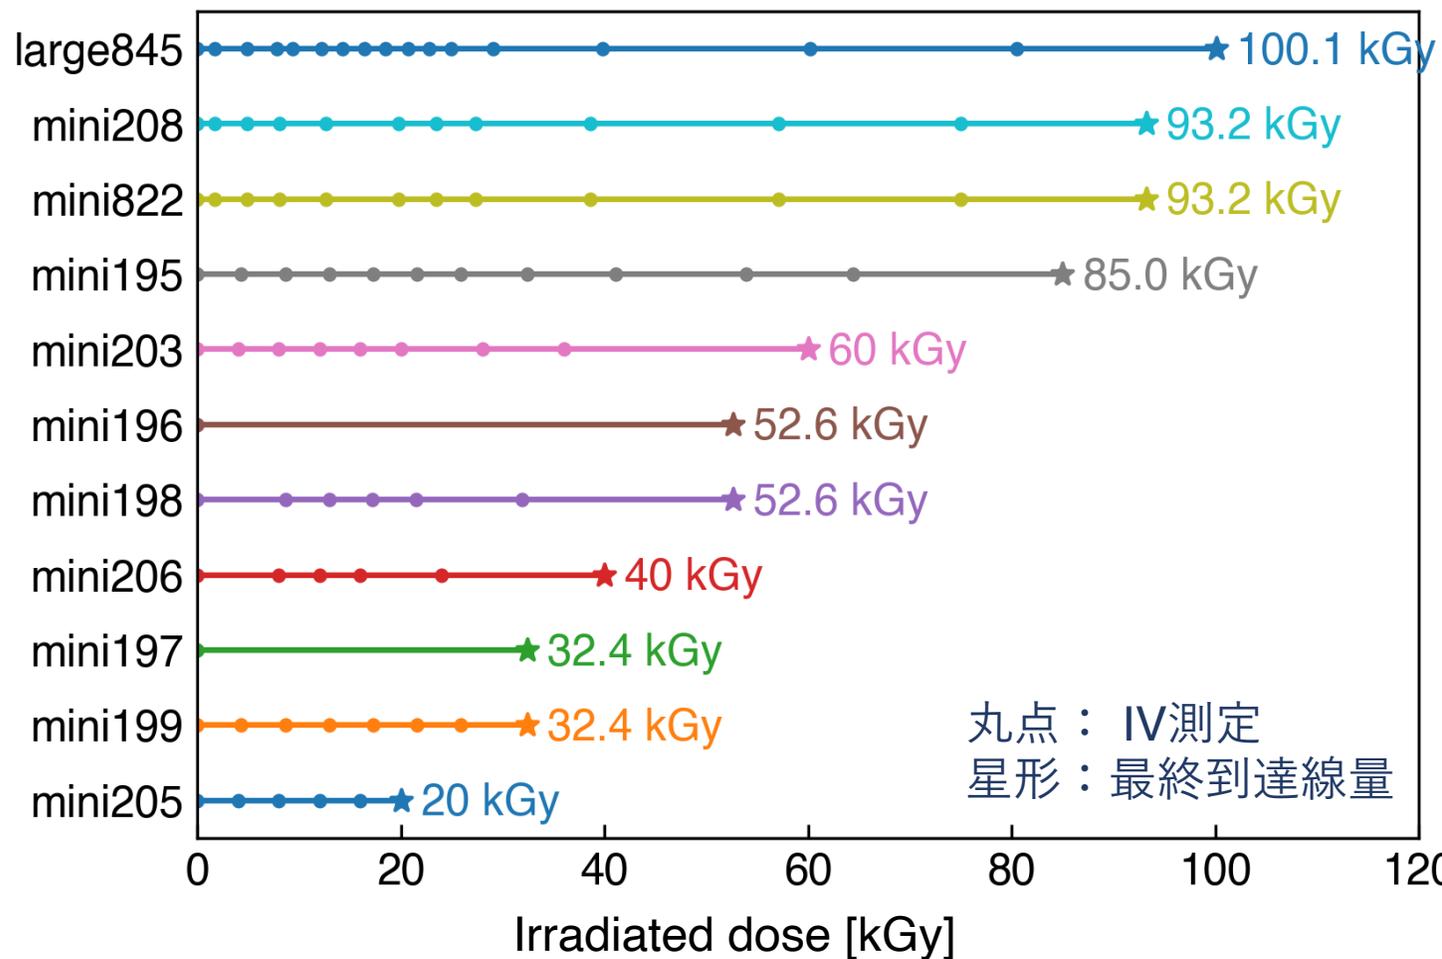
各センサーの照射線量とIV測定点

- Miniセンサー10枚を照射& IV測定
- 同一センサーで照射 ⇄ 測定

電子数 = ビーム電流 × 照射時間 / 電荷素量

$$\text{照射線量} = \text{電子数} \times \frac{dE}{dx} / \text{照射面積}$$

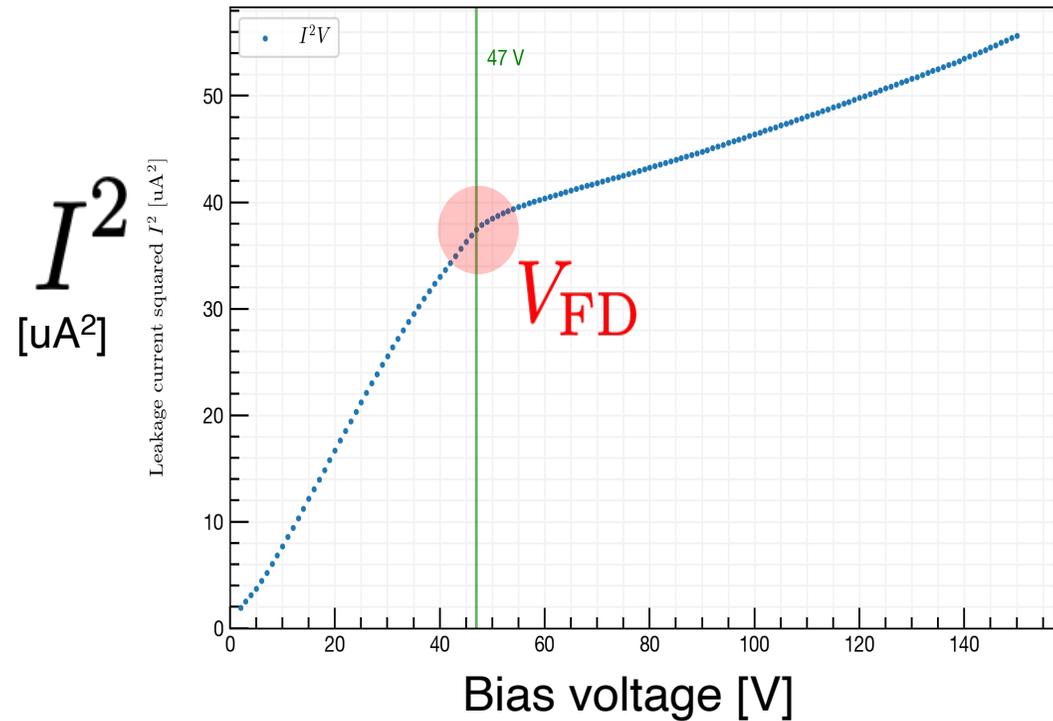
- 全空乏化電圧 V_{FD} はIV曲線の肩として現れる

$$I^2 \simeq (qUA)^2 \frac{2\epsilon_{Si}V}{qN_D} \propto V \quad (V < V_{FD})$$

q : charge, U : electron-hole pair generation rate, A : sensor area
 ϵ : Si relative permittivity, N_D : donor amount

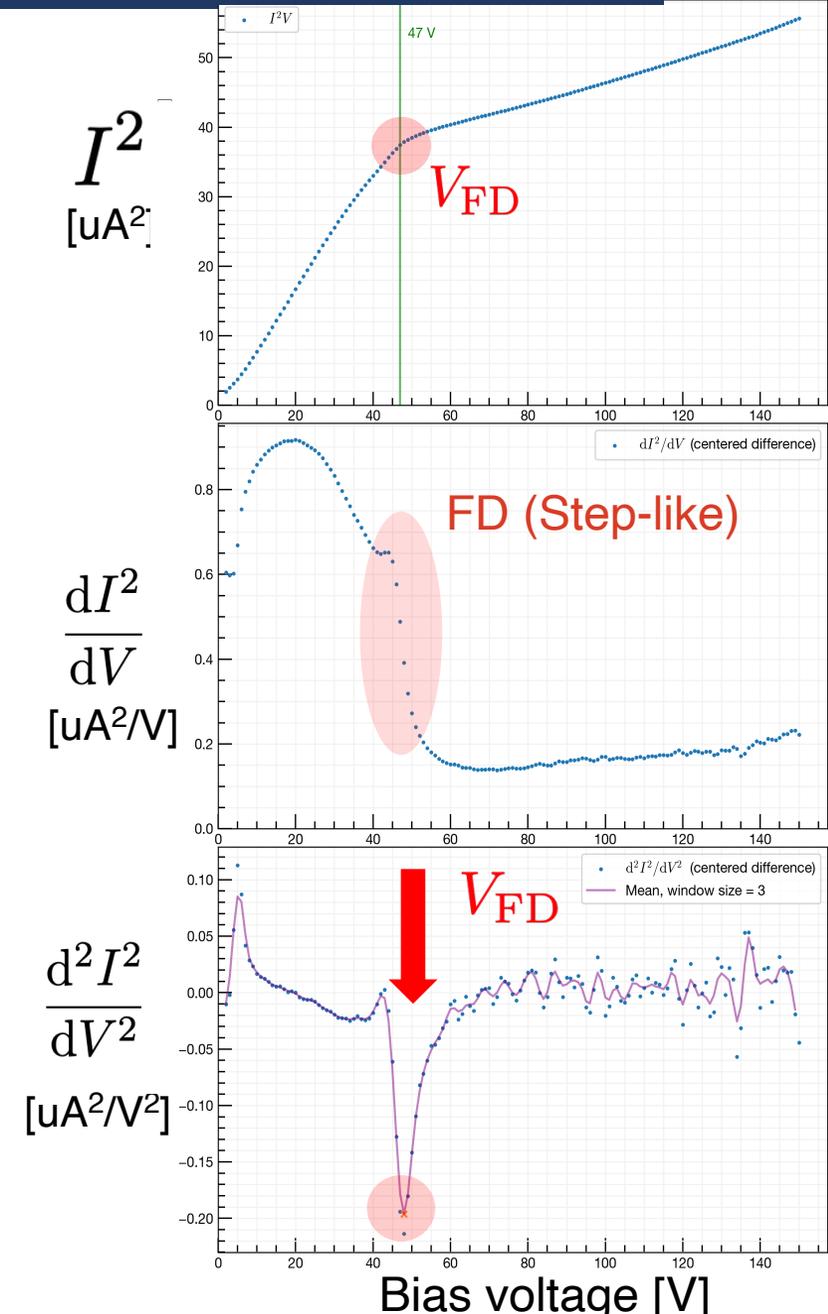
- 2回微分の極小となる電圧を全空乏化電圧(V_{FD})と定義する

● :極小

■ $V_{FD} > 25 \text{ V}$ 領域：
2回微分による評価法がIV曲線の遷移を良く評価できる

■ V_{FD} が低い領域：
2回微分による評価法では正しい遷移の位置から乖離する
Type inversion付近

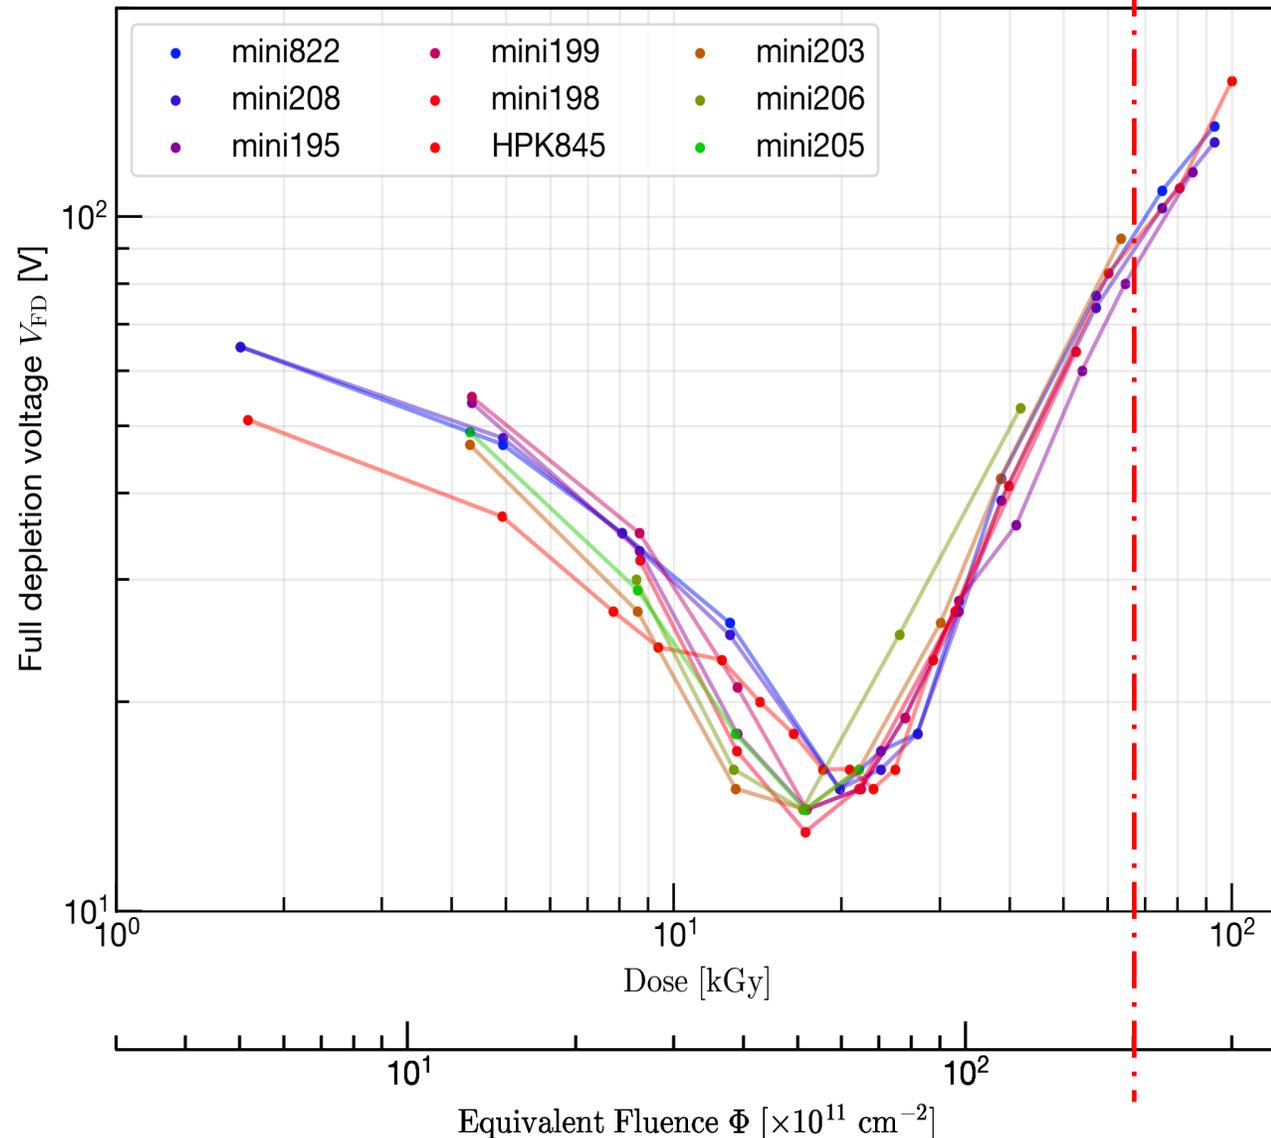
照射直後の結果 (アニーリング効果なし)

- 全空乏化電圧はある照射量になる前までは低下し、その後は上昇に転じる
⇒ Type inversion; N → P型バルクに変化
- 今回の照射試験で、SVDセンサーは $4.5 \sim 7 \times 10^{12} \text{ n}_{eq}/\text{cm}^2$ の放射線量で type inversion することを確認した
- $2 \times 10^{13} \text{ n}_{eq}/\text{cm}^2$ 照射でも $V_{FD} \sim 100 \text{ V}$ となり、供給可能電圧 (200 V) を超過しない

→ **Safety factor 3** をもって、**運転可能**
- 現行の電源をそのまま使用しても問題がない

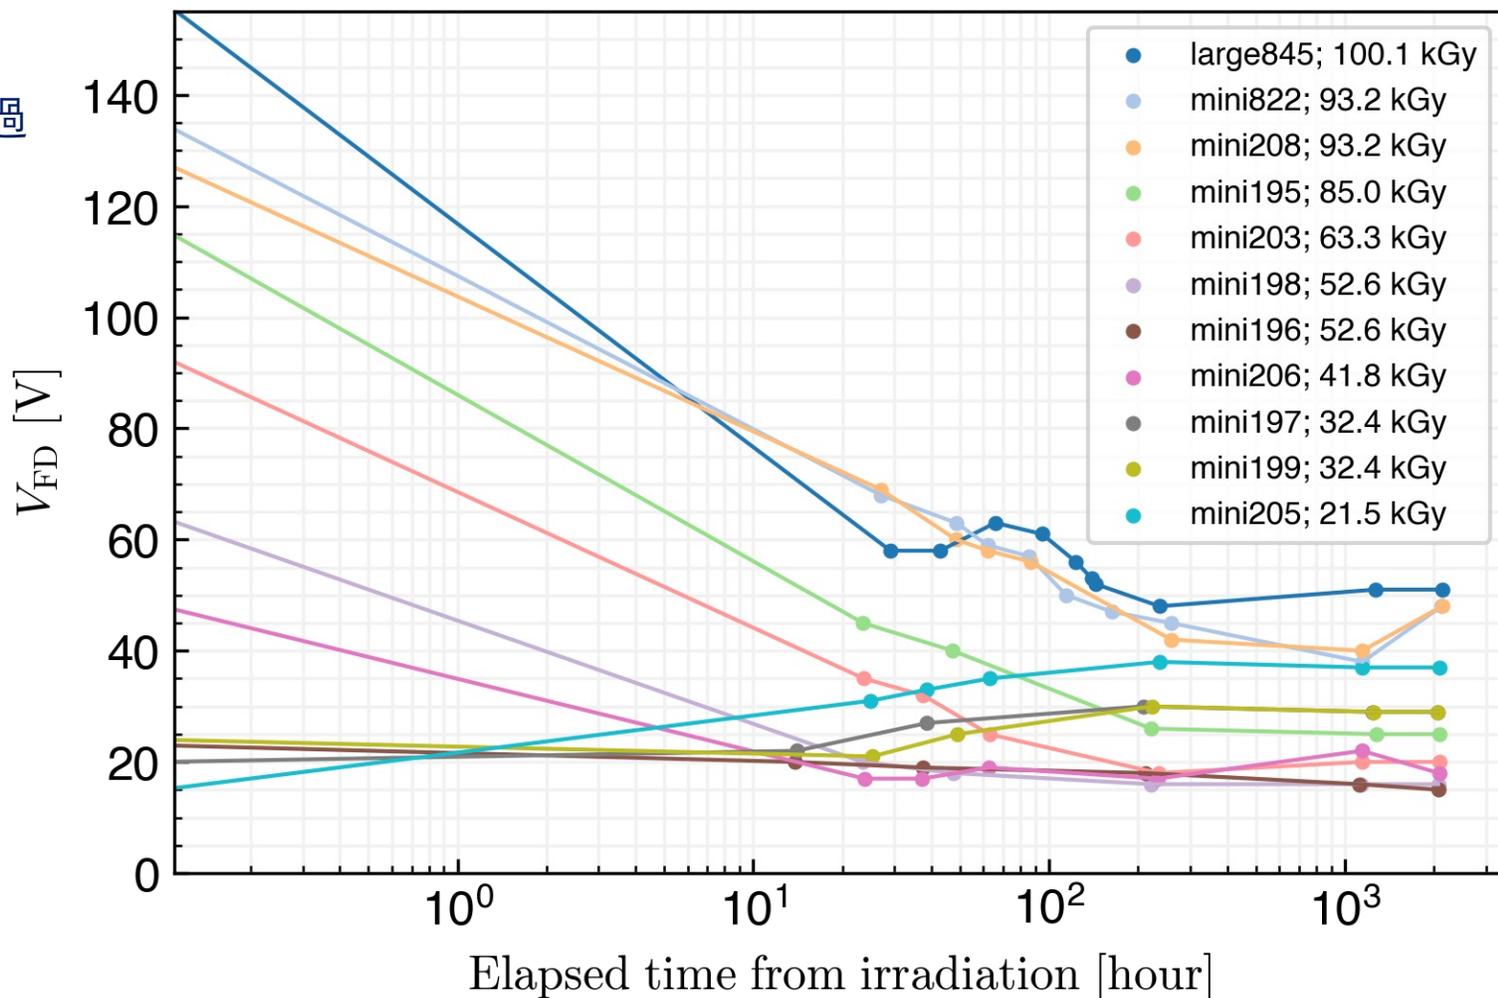
- Si結晶格子の熱振動によって、時間経過することで放射線損傷が回復することがある (アニール効果)
- 時間経過で回復に必要な時間と回復の大きさを V_{FD} の変化で見る
- アニールによる変化は初めの150~200時間 (約1週間) 内で大きく変動し、それ以降はあまり変化がない

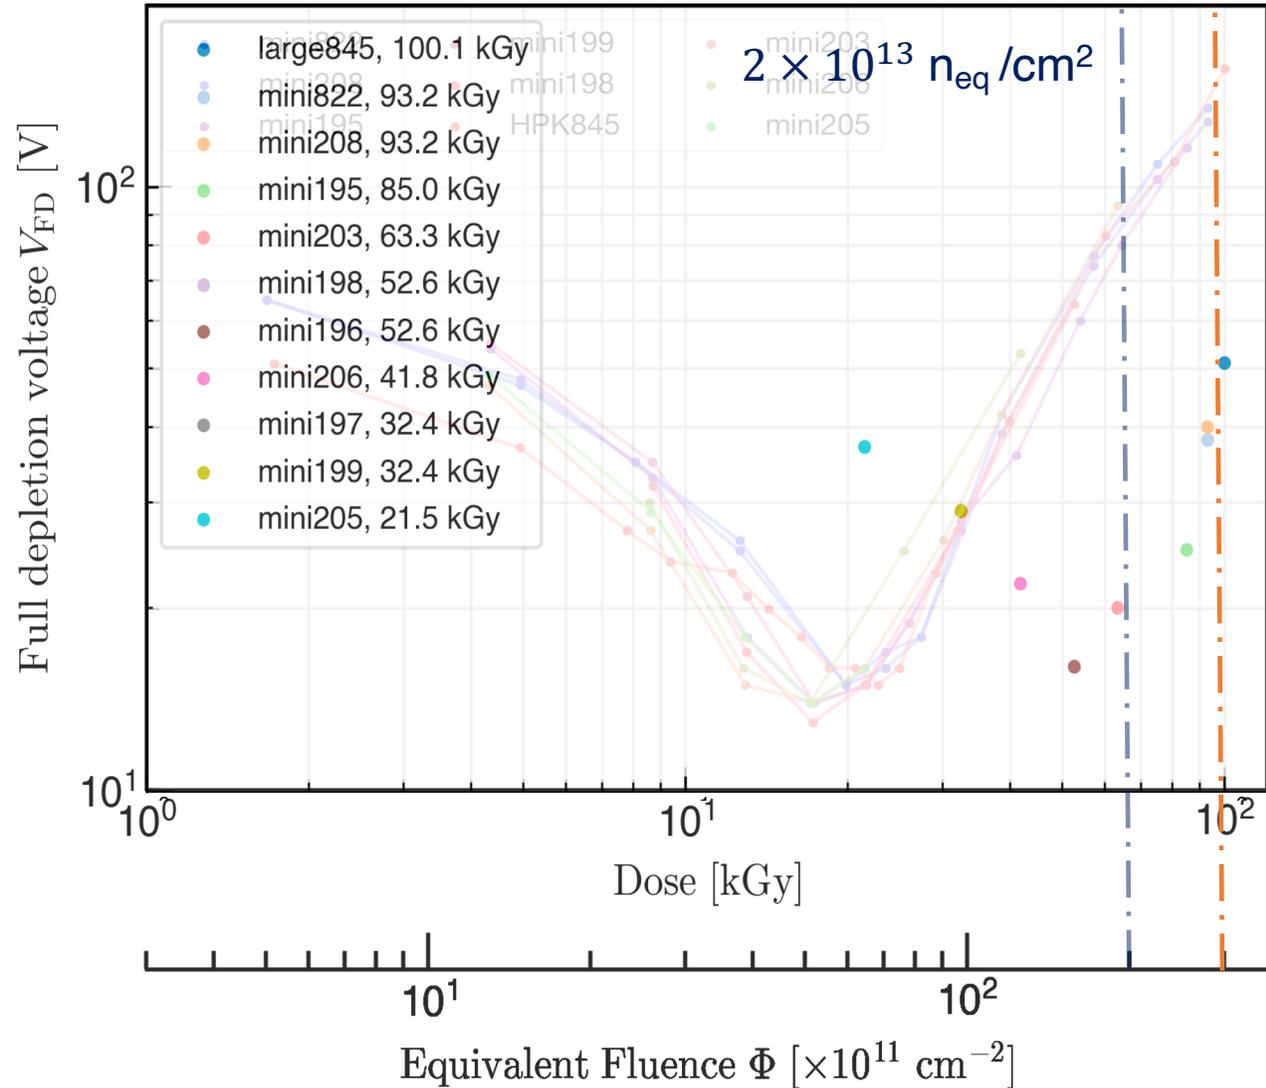
- 照射後 $\sim 10^3$ 時間経過時にIV測定を行なった
 Type inversion: $4.5 \sim 7 \times 10^{12} n_{eq}/cm^2$ (照射直後)
 $\rightarrow \sim 2 \times 10^{13} n_{eq}/cm^2$ (アニーリング効果)
- $\sim 1 \times 10^3$ 時間経過時と $\sim 2 \times 10^3$ 時間経過時に大きな違いはない
- アニーリング効果で
 $V_{FD} < 100 V$ @ $3 \times 10^{13} n_{eq}/cm^2$,
 safety factor 5以上

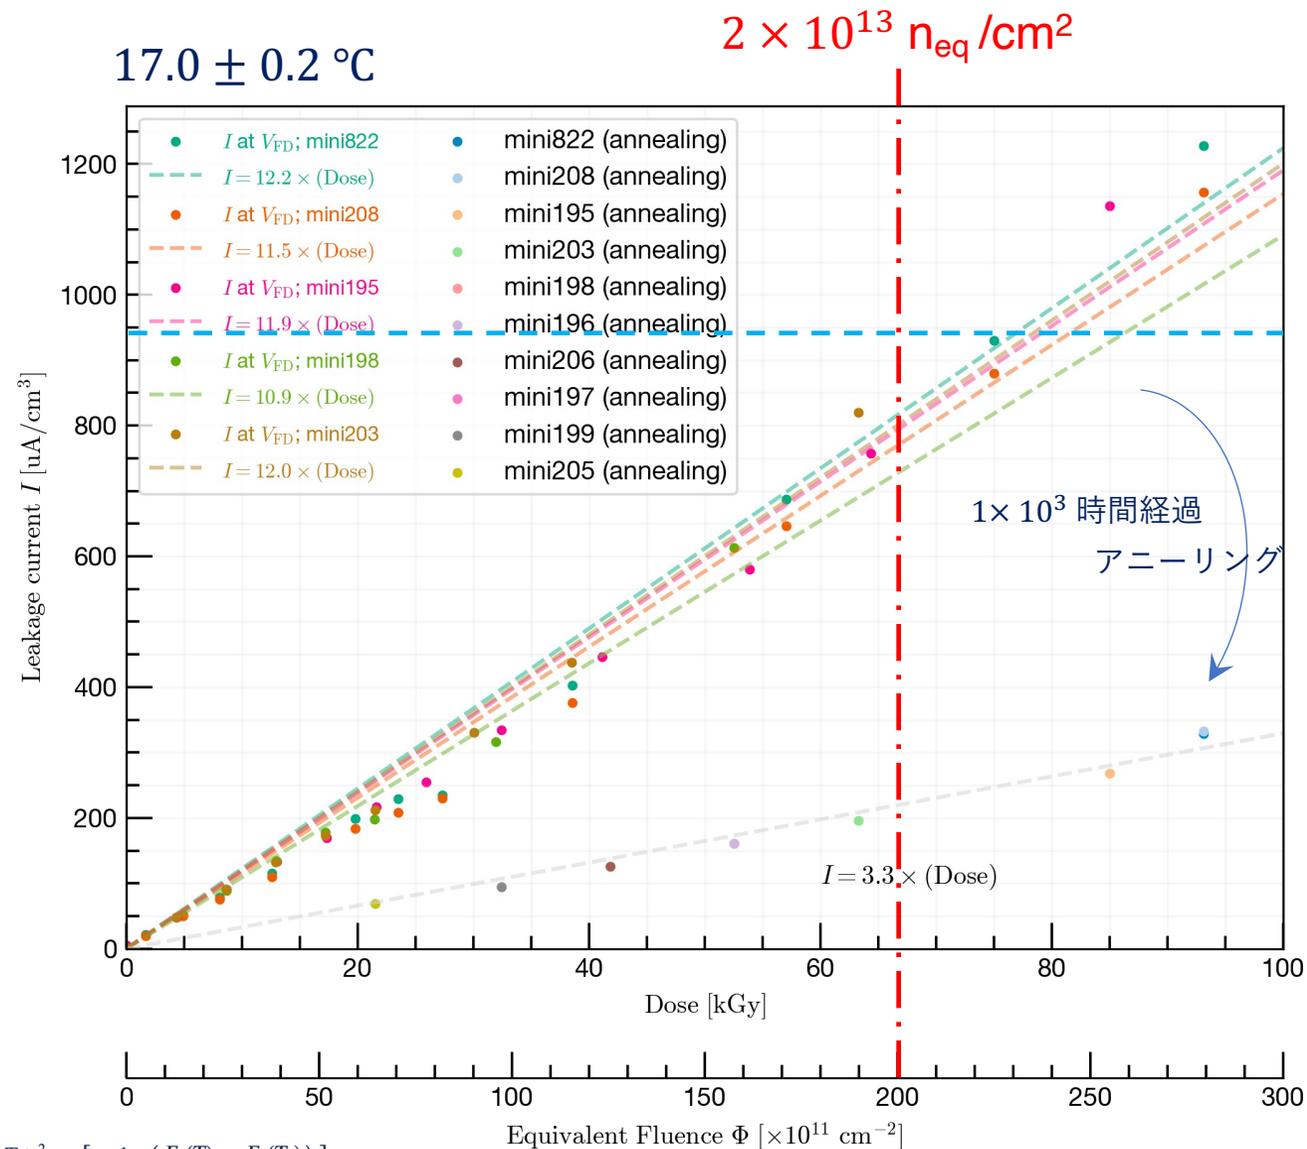
- リーク電流は $I(V = V_{FD})$ を使用、照射量に対して線形増加
- 供給電源許容電流は 10 mA
→ 供給電源許容電流の単位体積あたり許容電流：
~940 $\mu\text{A}/\text{cm}^3$
- $2 \times 10^{13} \text{ n}_{\text{eq}}/\text{cm}^2$ 照射で $I < 940 \text{ uA}/\text{cm}^3$ となり、許容電流を超過しない
→ **Safety factor 3** をもって、**運転可能**
- さらにアニーリング効果で損傷が回復され、リーク電流*2は低下。
 1×10^3 時間経過時の結果では傾きが1/4程度に。

*体積 $4737.8 \times 0.032 \text{ cm}^3$ *2測定温度が 25°C であったため、 17°C に補正している

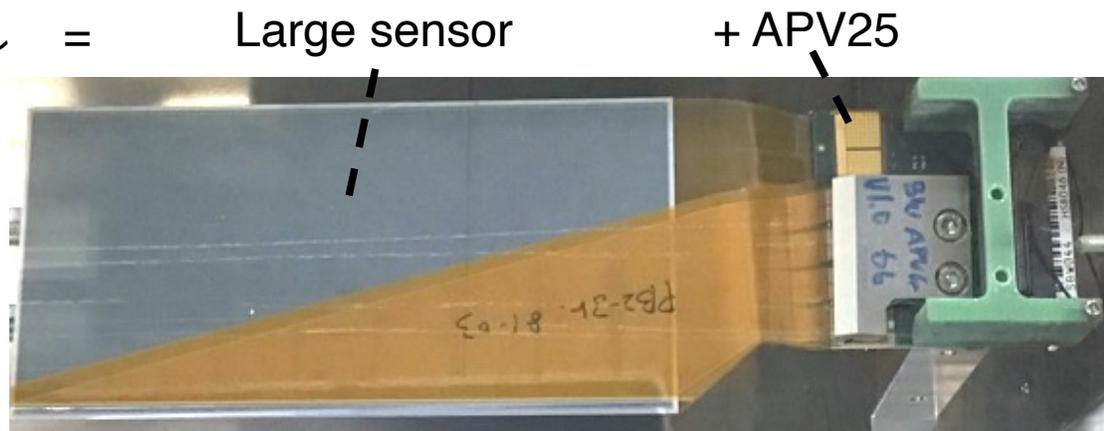
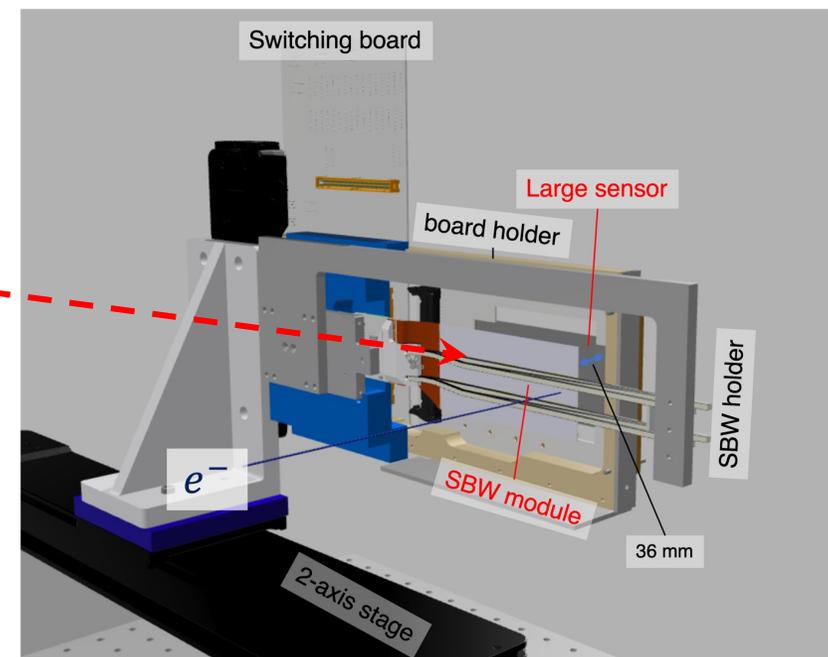
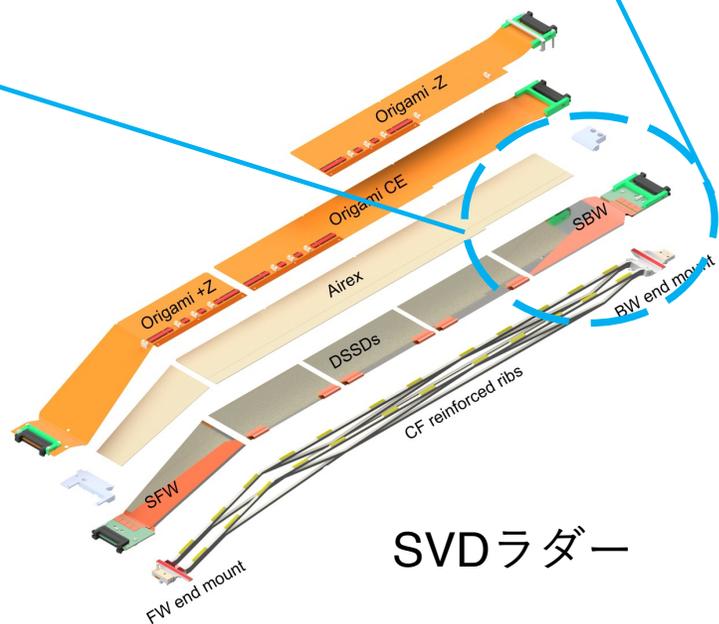
信号読み出し
モジュール

- 信号読み出しモジュールはラダーの一部
主にLarge sensorとAPV25から構成、信号読み出し可能
→ ノイズや電荷収集効率の測定が可能
- 照射試験ではLarge845と相乗
照射線量：100 kGy
照射範囲：P側ストリップに平行した幅16 mmの領域

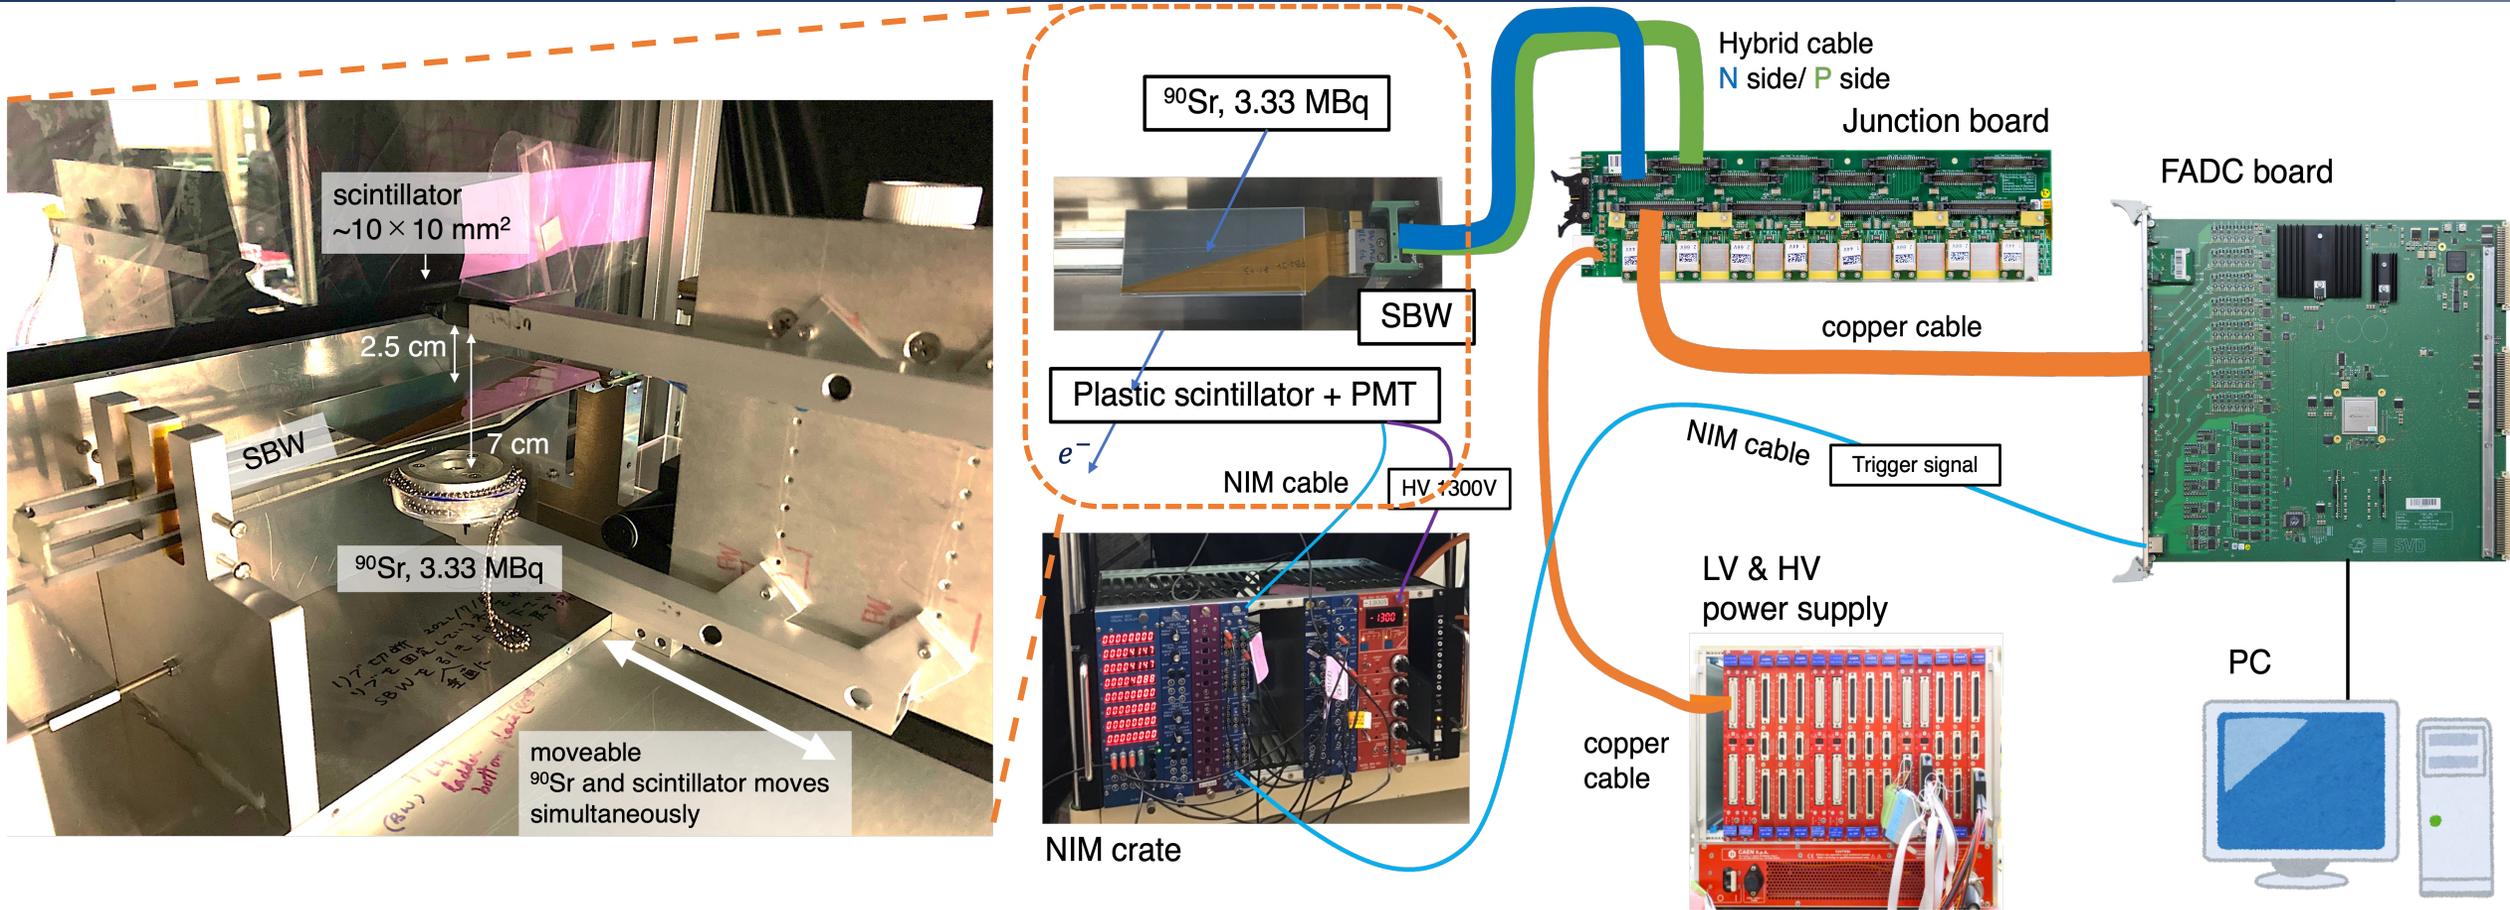
- このセットアップでNoiseデータ取得、β線センサー通過時に発生する信号の収集が可能
- 放射線源：β線源; ⁹⁰Sr 3.3 MBq
- プラスチックシンチレータ + PMT → NIMモジュールを介して、トリガー信号をFADCに
- トリガーレートを ~ 150 HzになるようにNIMモジュールで調整

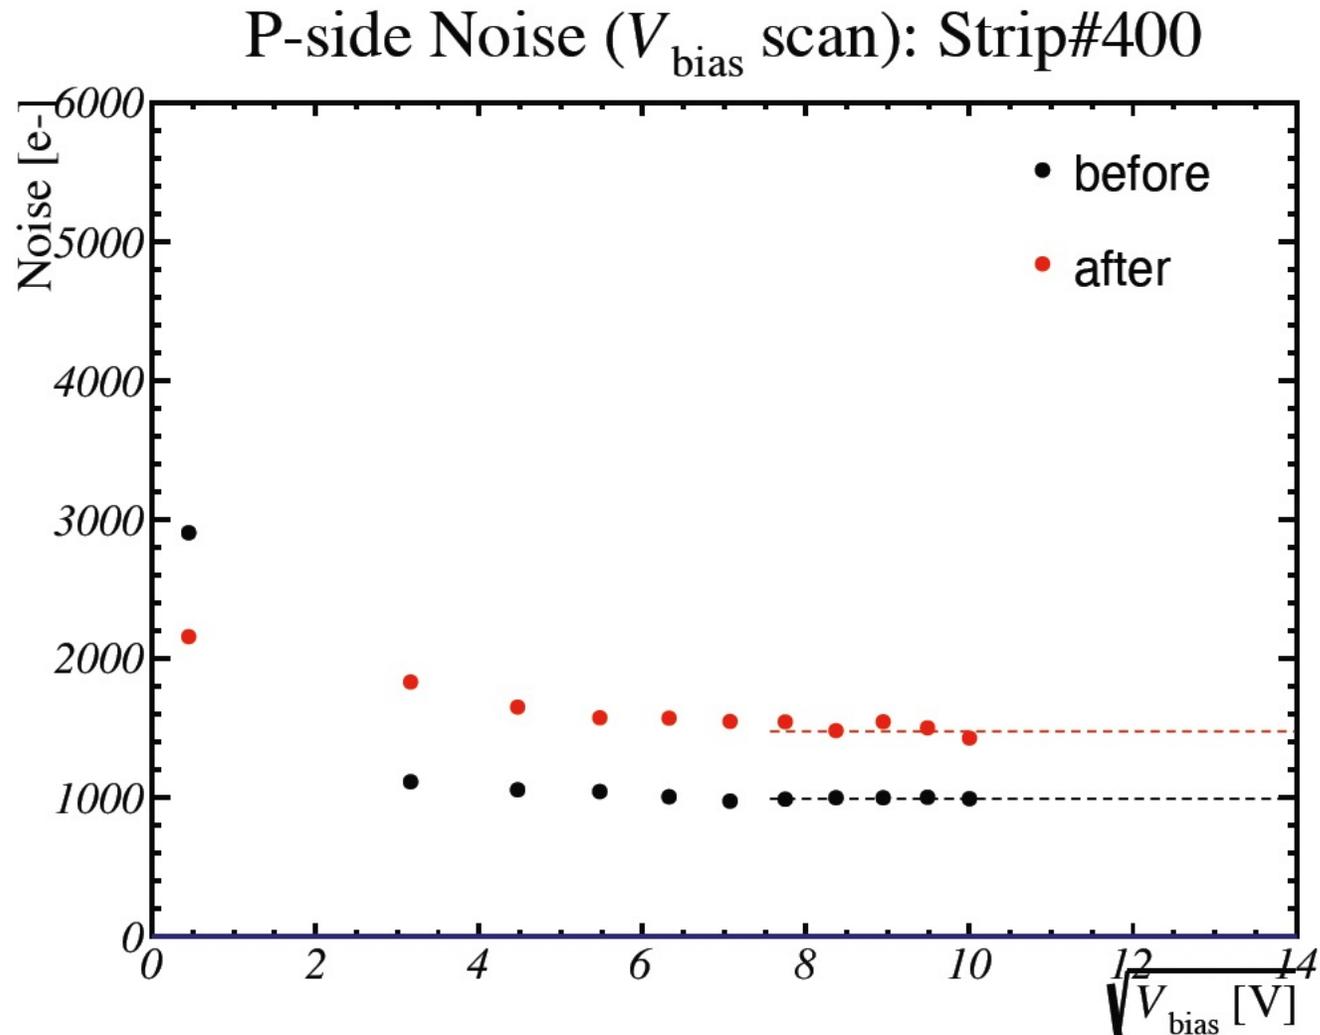
- HV = 100 Vに注目
- 照射された領域ではnoiseが $400e^-$ 程度増加。
 - 照射前： $1000 e^-$
 - 照射後： $1400 e^-$
- 照射されていない領域では変化がほとんどない

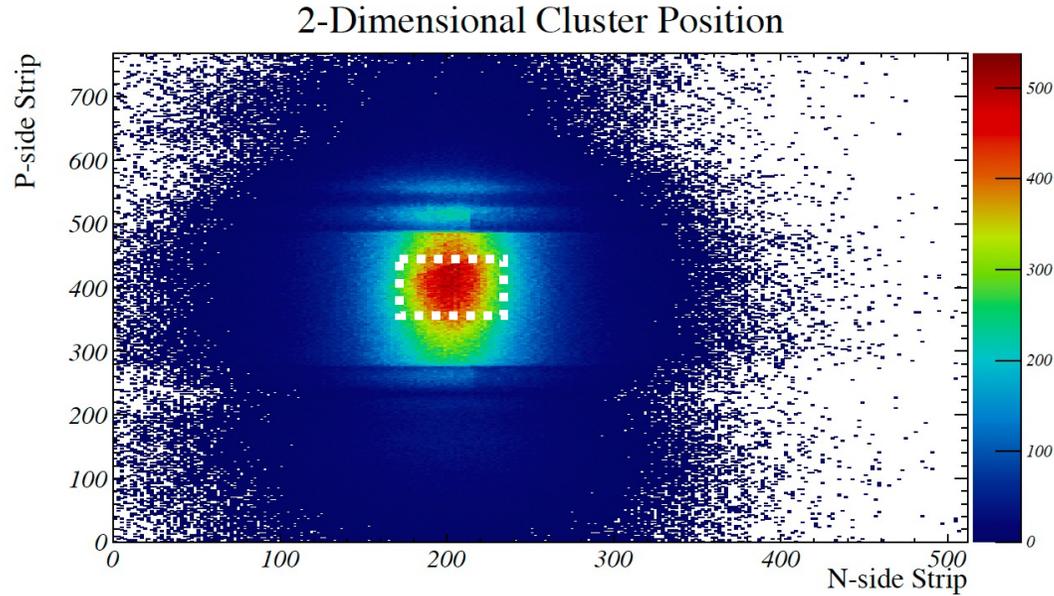
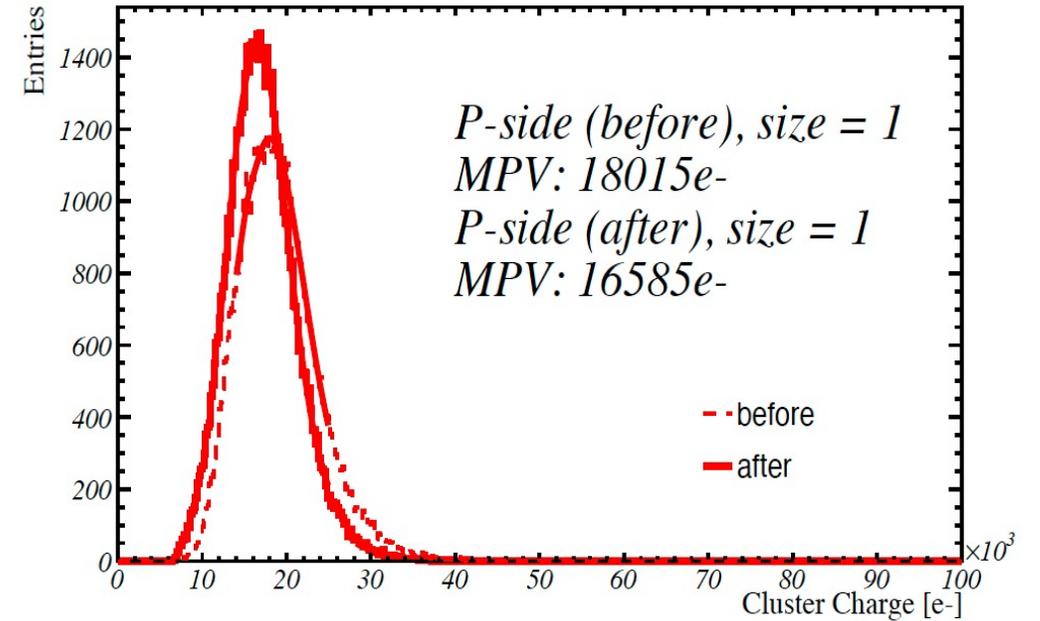
- HV = 100 V
- ベータ線が垂直に入射される領域を選んだ
- Cluster size = 1とAll clustersの分布ピークは照射後、電荷の低い方が移動、他のcluster sizeでの分布ピークに違いがほとんどない
- Cluster size = 1とAll clustersに注目

- Smearred landau fitting → 最頻値 (MPV)
- 照射前後のMPVの変化

Cluster size	MPV (before) [e^-]	MPV (after) [e^-]
1	18015	16585
all	20068	19085

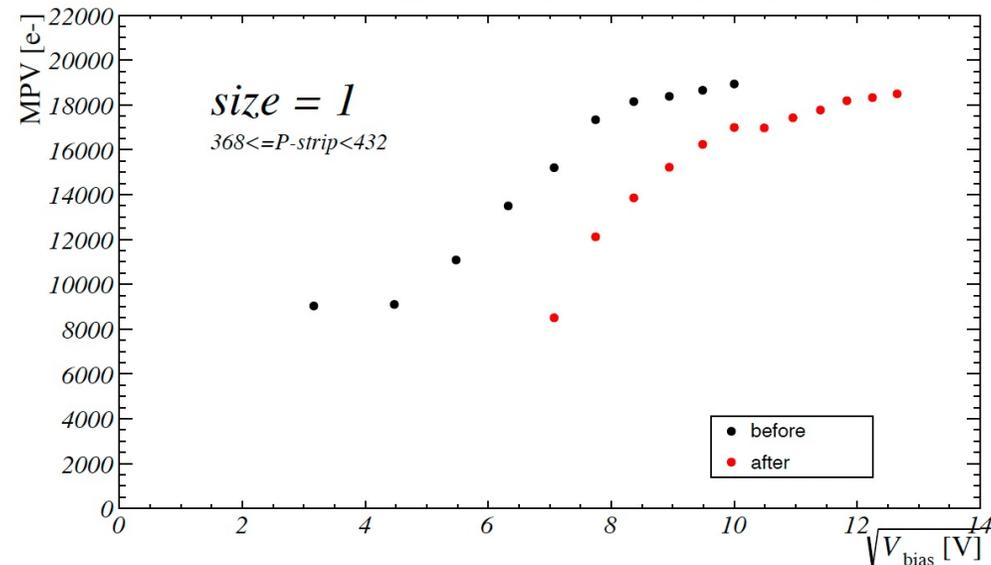
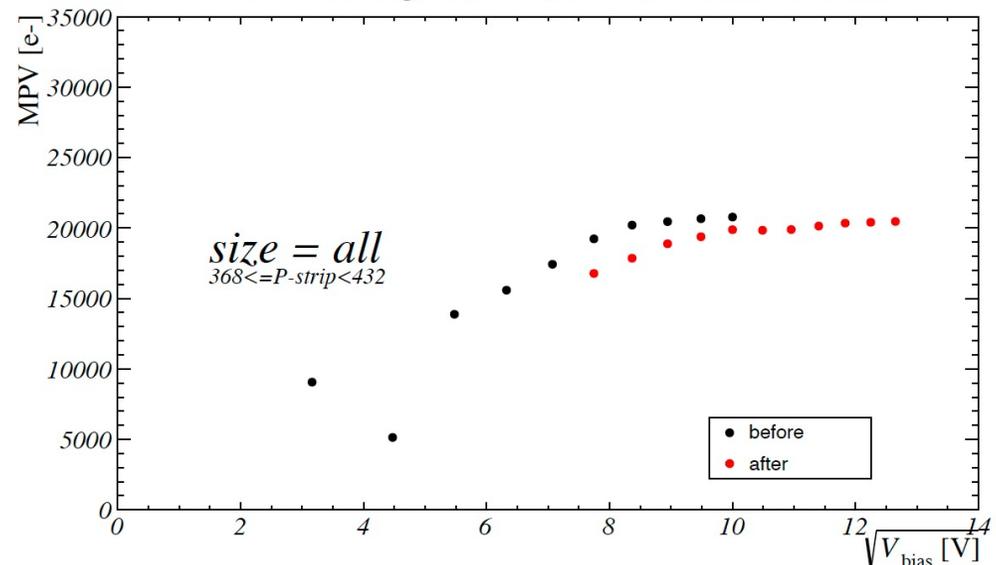
P-side Charge MPV (Smearred Landau Fit)

- 各HV stepで300 k-events取得
- HV全体的にMPVは照射後減少
- 照射前HV=100 Vと照射後HV=160 VのMVPを比較：
~500e⁻程度の差 (~3%程度)

cluster SNR_{size=1} ~ 14 > 10

照射でもSNR > 10を満たす

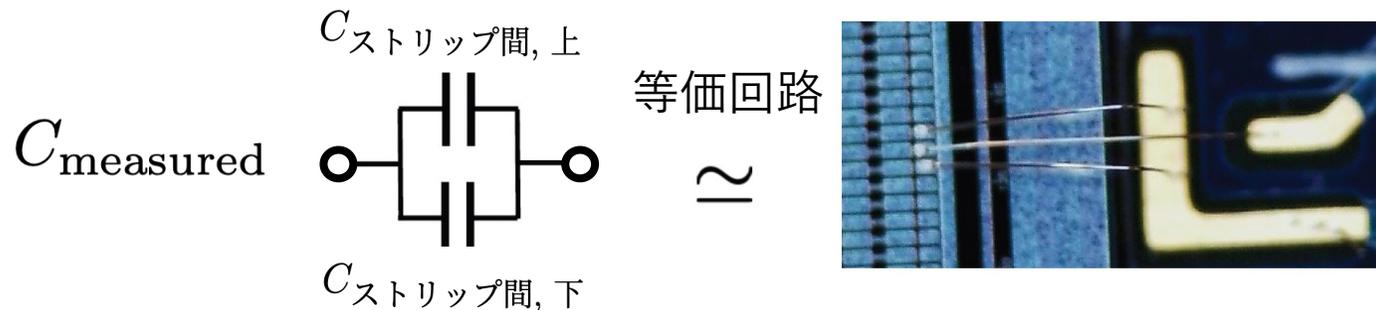
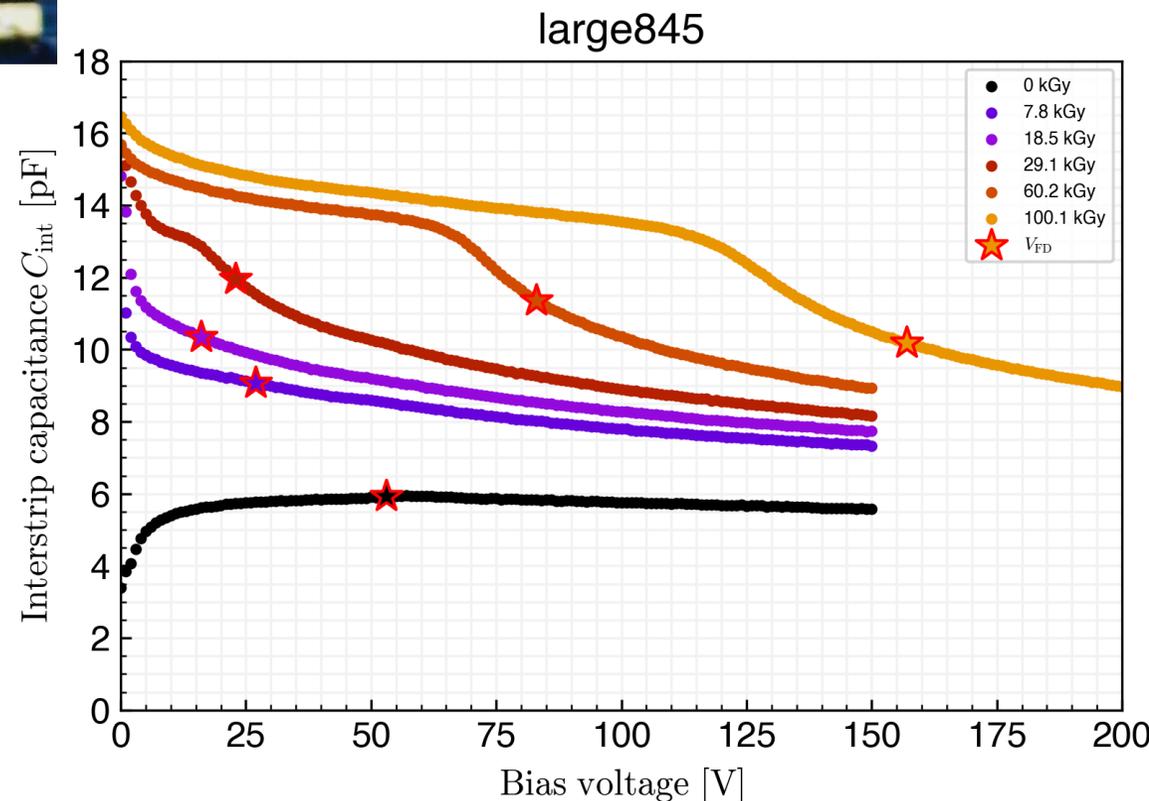
- この測定では1つの中央のストリップとその両隣2つのストリップ間のキャパシタンスを測定して、その平均を C_{int} と定義； $C_{int} \equiv C_{measured}/2$

- 照射前と比較して、Type inversion後の V_{FD} での C_{int} は約2倍となった

- 照射前: ~ 6 pF
- 7.8 kGy : ~ 9 pF
- Type inversion: ~ 12 pF

- 一方、 V_{FD} を超えて電圧をかけることで、約9 pF程度に減らすことができる。

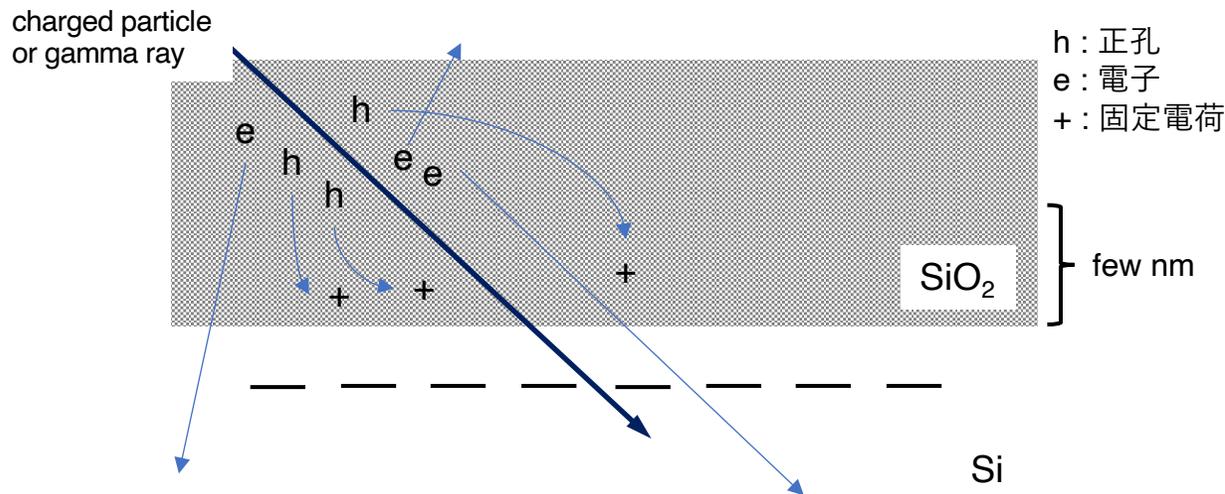
Total Ionization Dose (TID); 表面損傷

1. 放射線によってSiO₂で電子正孔生成が行われる。
2. 正孔はSi-SiO₂界面方向へ輸送され、界面付近で捕獲される。これが固定電荷となる。
3. これが元に新たな界面準位を生じ、**センサー表面の性質が変化**

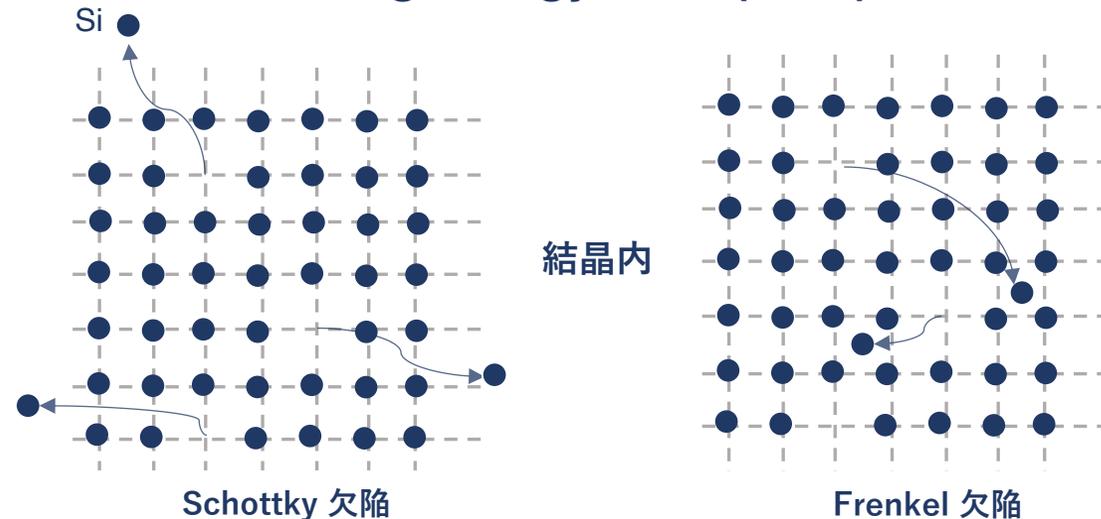
Non-Ionizing Energy Loss (NIEL); バルク損傷

1. 放射線によってセンサーバルク層Si結晶中の原子が吹き飛ばされ、欠陥が生じる。
 2. 欠陥がP型不純物として振る舞う。
 3. N型バルク層がP型に変化する。(Type inversion)
- ☹ 全空乏化電圧(V_{FD})が変化、増大する。
- ☹ リーク電流増大 → ノイズ増大

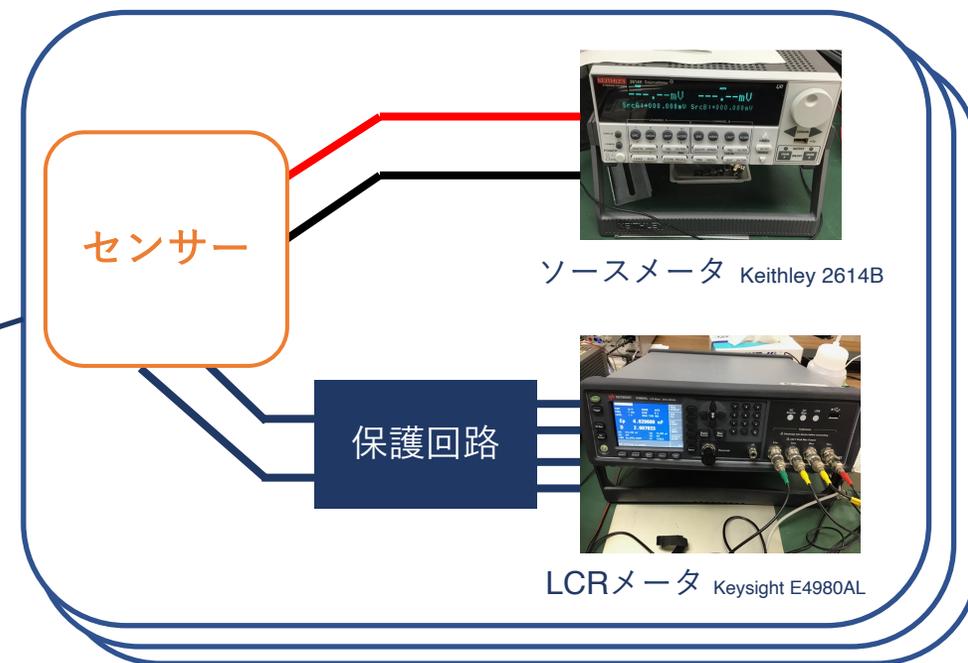
C_{int} 測定 × チャンネル分

遠隔で測定回路の切替やIV、CV、 C_{int} の測定が可能のため、照射と測定を交互に行うことができた。
