Belle II 実験

シリコンストリップ検出器の 放射線耐性の研究

2023年02月19日 夜
第29回 ICEPP シンポジウム@志賀レークホテル(長野県)

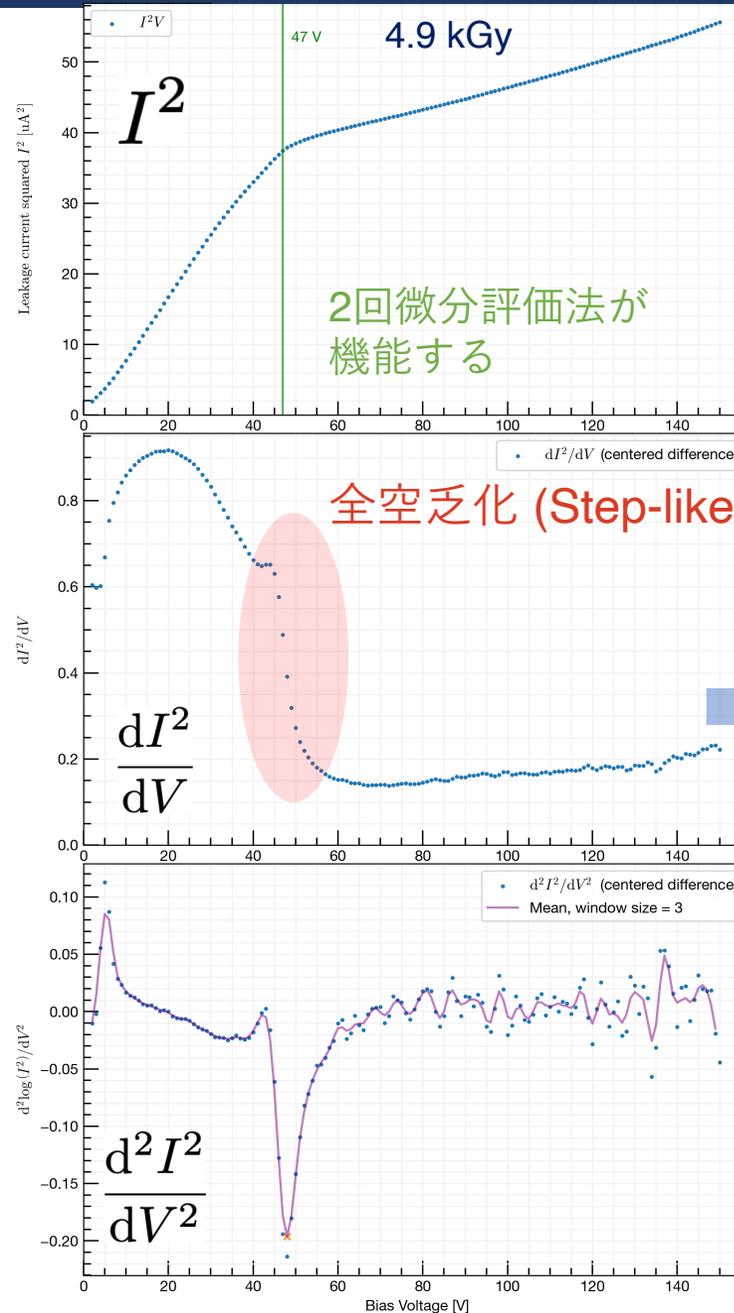
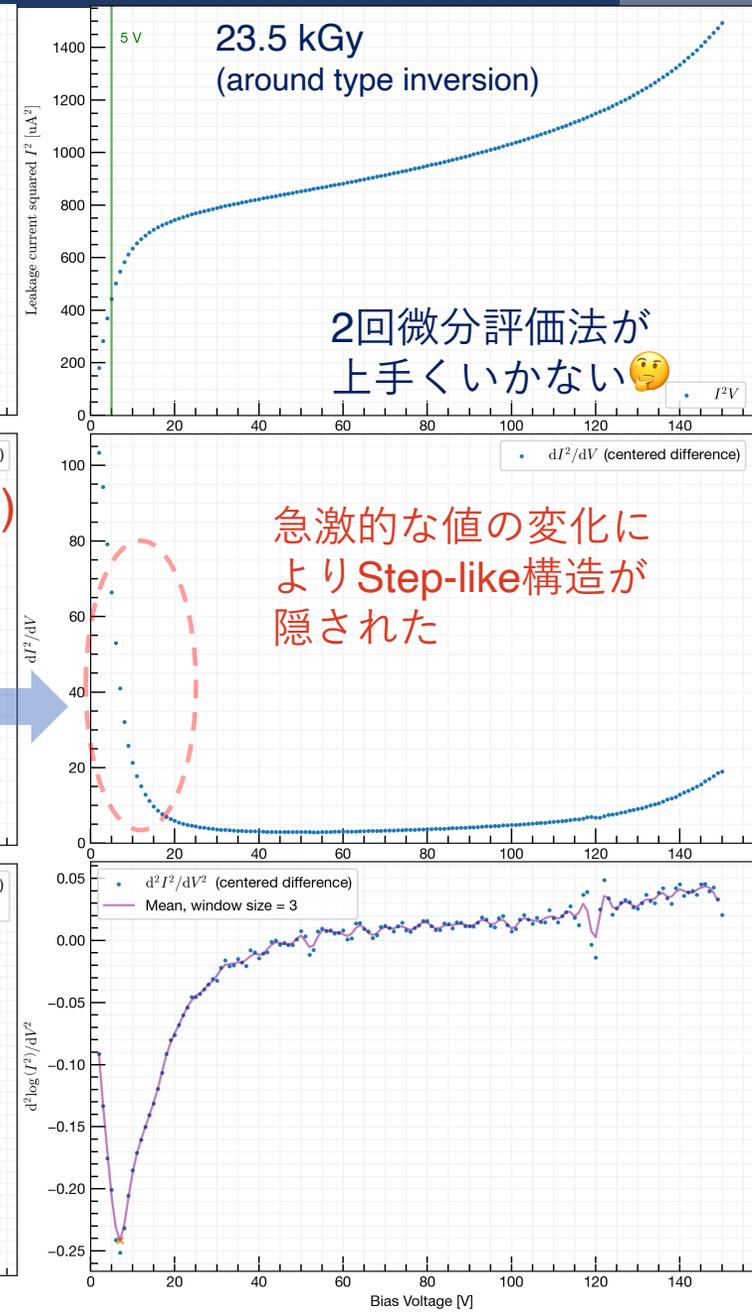
- V_{FD} が低い領域では、全空乏化となるのが早いため、一次微分の値が早い段階で急激に変化し、本来評価すべきStep-likeな構造が隠された
→ 2回微分による評価法がうまく機能しない

- V_{FD} が低い領域 \cong Type inversion付近より正確なType inversionを把握するために、Type inversion付近での V_{FD} 評価法を恣意的でない方法で改良する

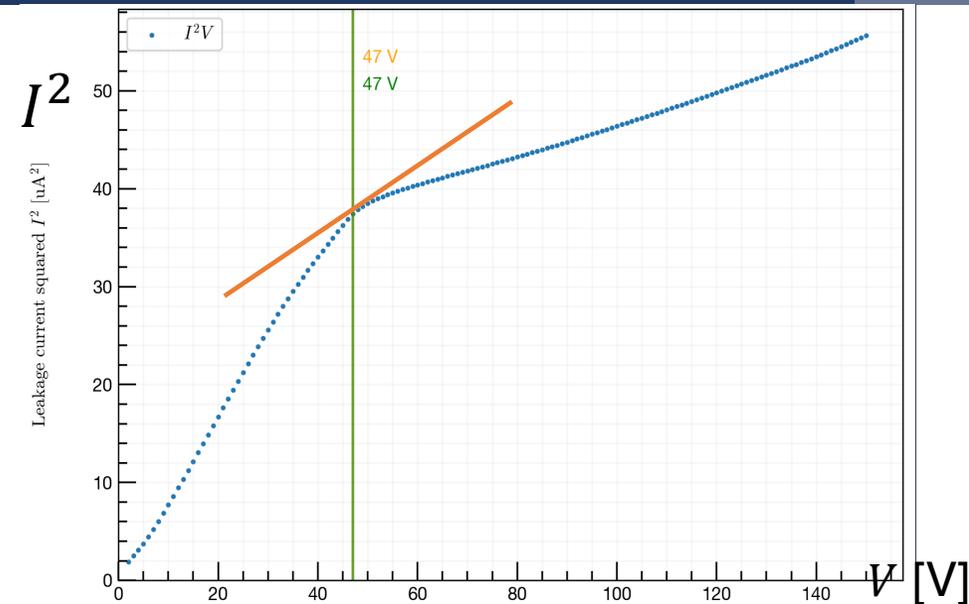
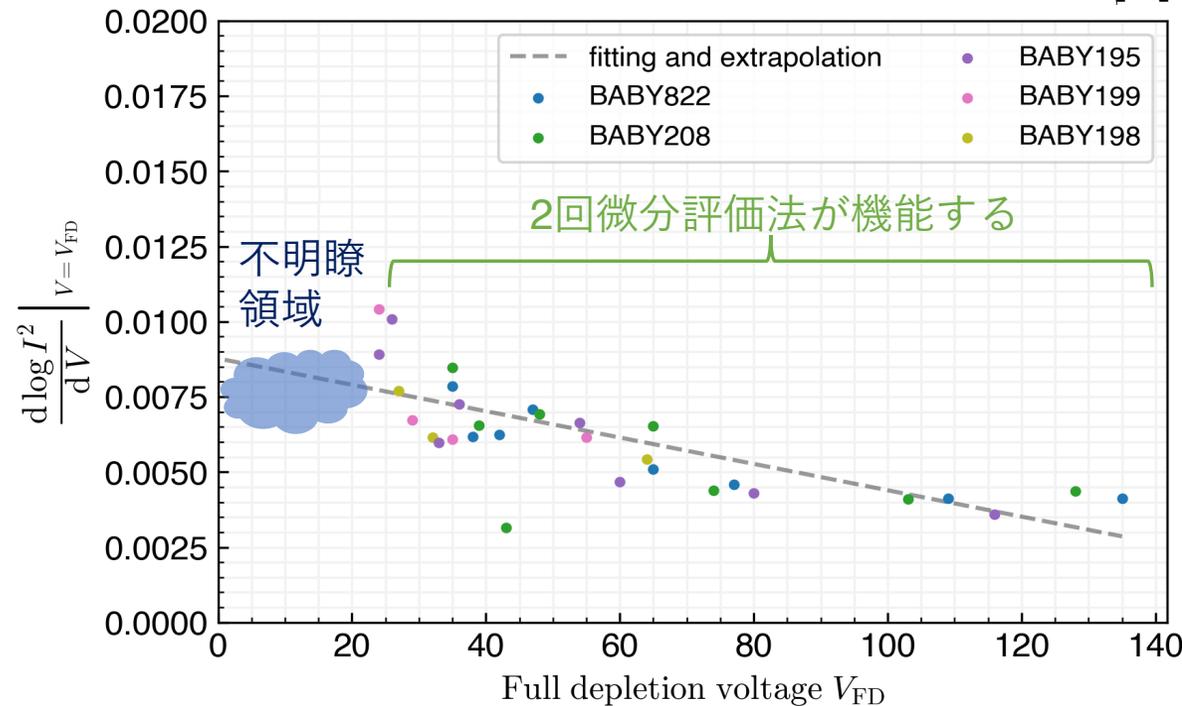
- 一次微分の値 (IVの傾き) に着目し、Type inversion付近の V_{FD} を定義する。
 - 2回微分評価法が機能する $V_{FD} > 25$ V 領域から外挿を行い、全空乏化を定義

- リーク電流の絶対値は放射線照射量によって異なるため、スケールする。

$$\underbrace{\frac{1}{I^2}}_{\text{Normalization}} \underbrace{\frac{dI^2}{dV}}_{\text{slope}} = \frac{d \log I^2}{dV}$$

- V_{FD} の関数としての正規化された微分値の振る舞いは異なる全てのセンサー間にわたって**consistent**

- 複数のセンサーの測定結果を一次関数で線形近似し、その関数を使用して、**Type inversion**付近での **V_{FD}** を評価する

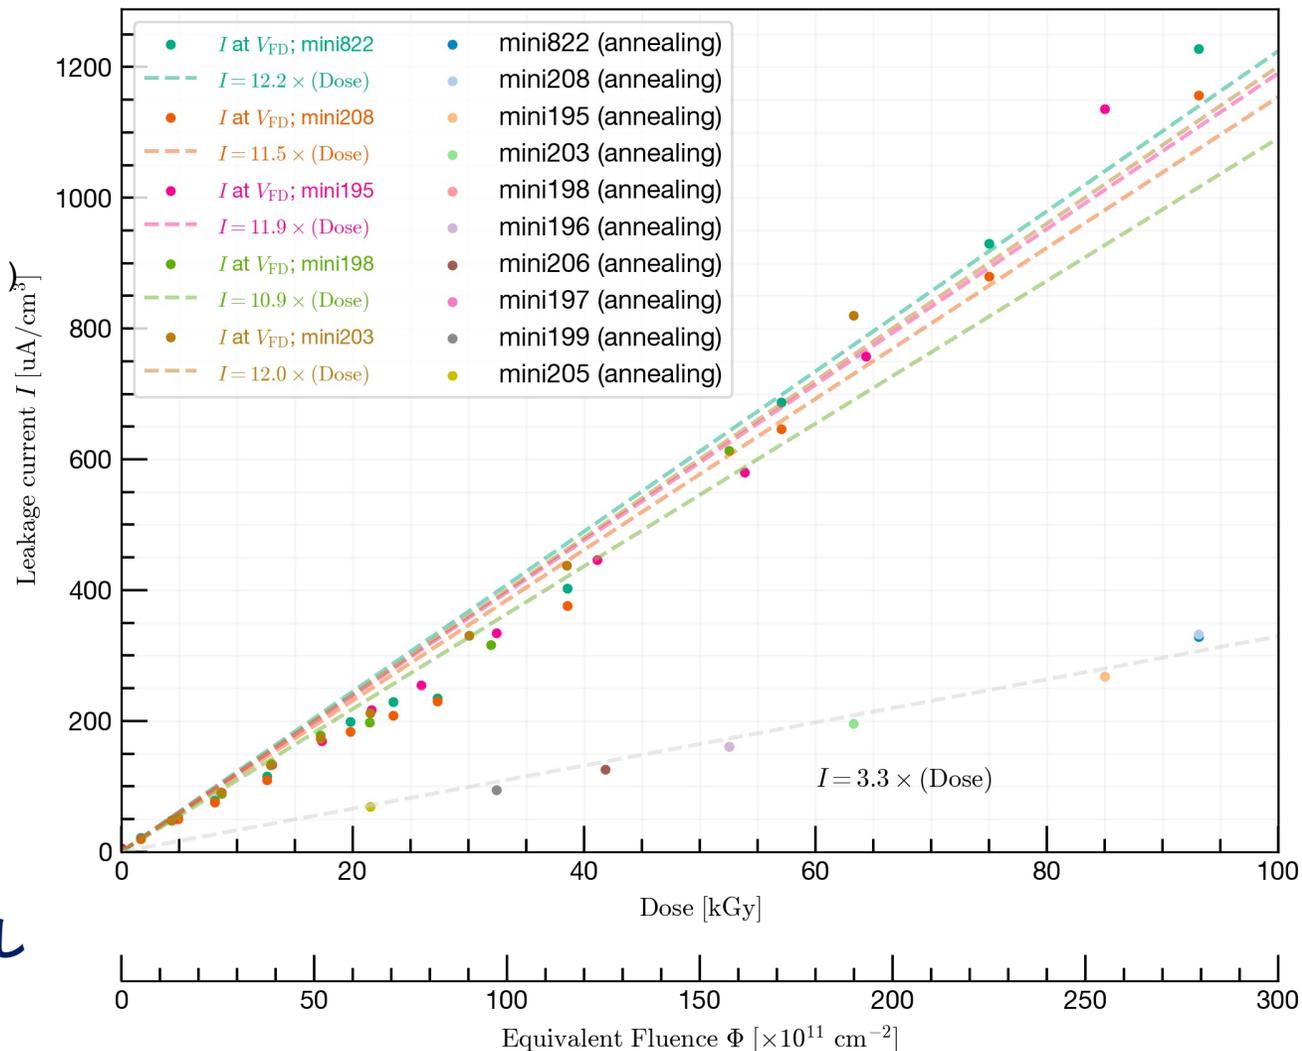
sensor	α [A/cm]	単位体積あたりのリーク電流 と放射線量間の損傷係数 α
mini822	4.1×10^{-17}	$\alpha = 1 \times 10^2$ [uA/Mrad/cm ³] $\Leftrightarrow 4 \times 10^{-17}$ [A/m] (∵ 10 [kGy] = 1 [Mrad] = 3×10^{12} [n _{eq} /cm ²])
mini208	3.8×10^{-17}	
mini195	4.0×10^{-17}	
mini198	3.6×10^{-17}	
mini203	4.0×10^{-17}

- Babar SVT*の900 MeV電子線試験による測定された $\alpha = 2.7 \times 10^{-17}$ [A/cm]

- 現在運転中のBelle II検出器最内層SVDの測定された $\alpha = 10 \times 10^{-17}$ [A/cm]

- 桁数はconsistent、数値の差は温度に起因していると考える

- **70 kGyまで (~ Safety factor 3) 10 mAを超過しない**

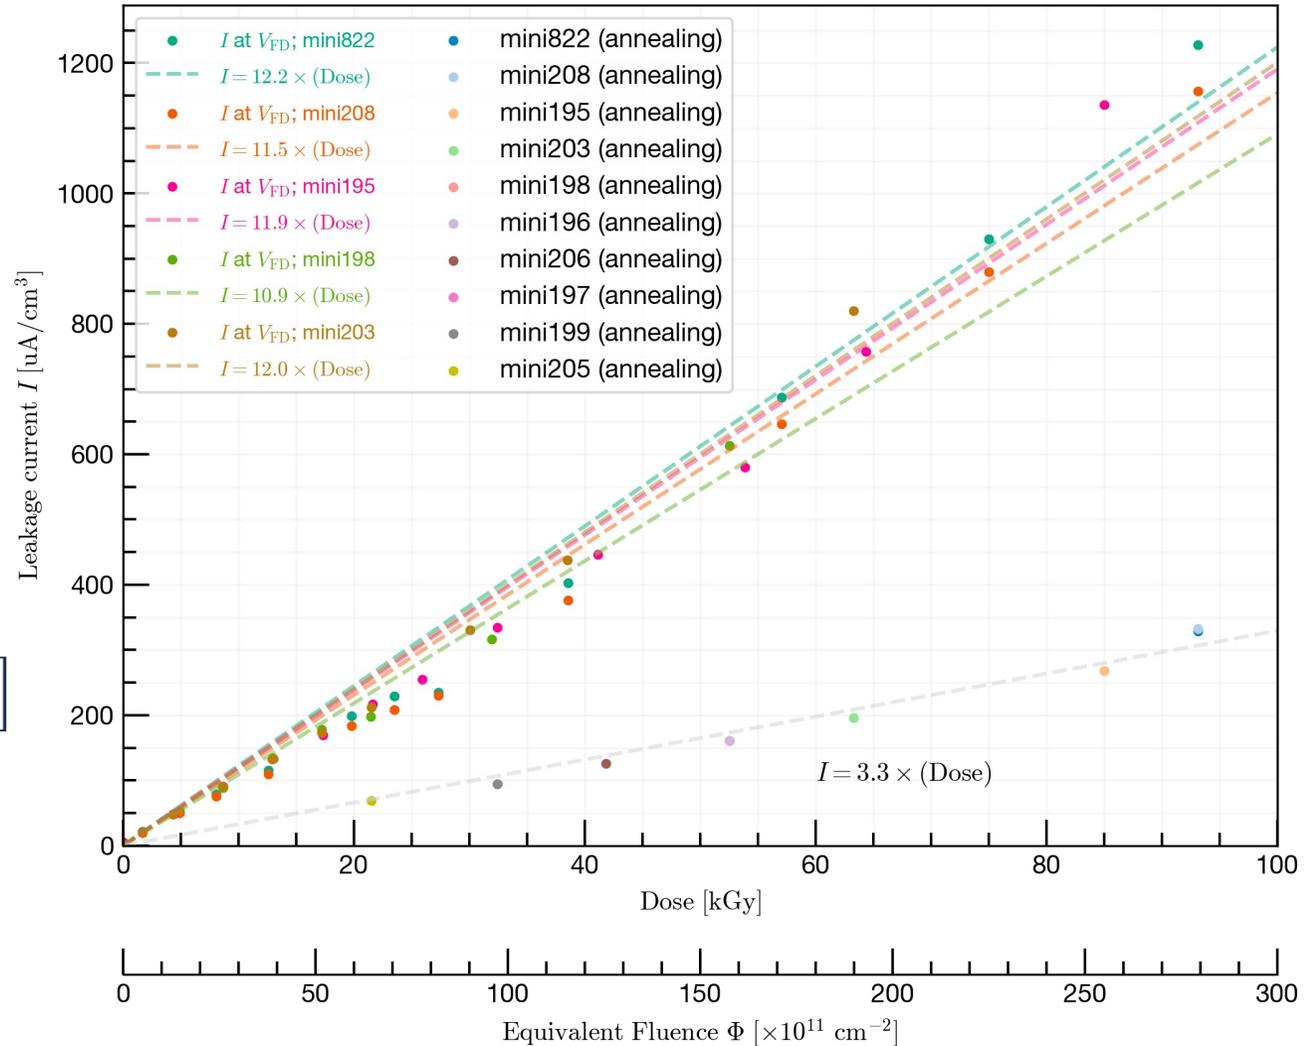
10³ 時間経過、25°C

$\alpha \sim 2.3 \times 10^{-17}$ [A/cm] 25°C
 → 1.1×10^{-17} [A/cm] 17°C

$\alpha \sim 2.2 \times 10^{-17}$ [A/cm]

■ 損傷係数が半分程度に回復

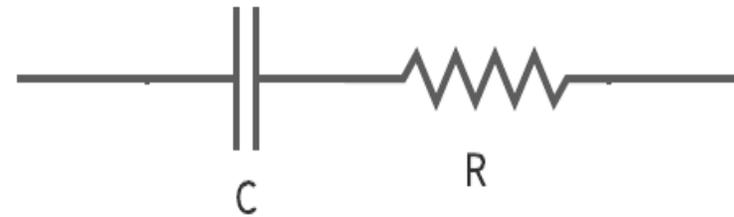
並行

直列

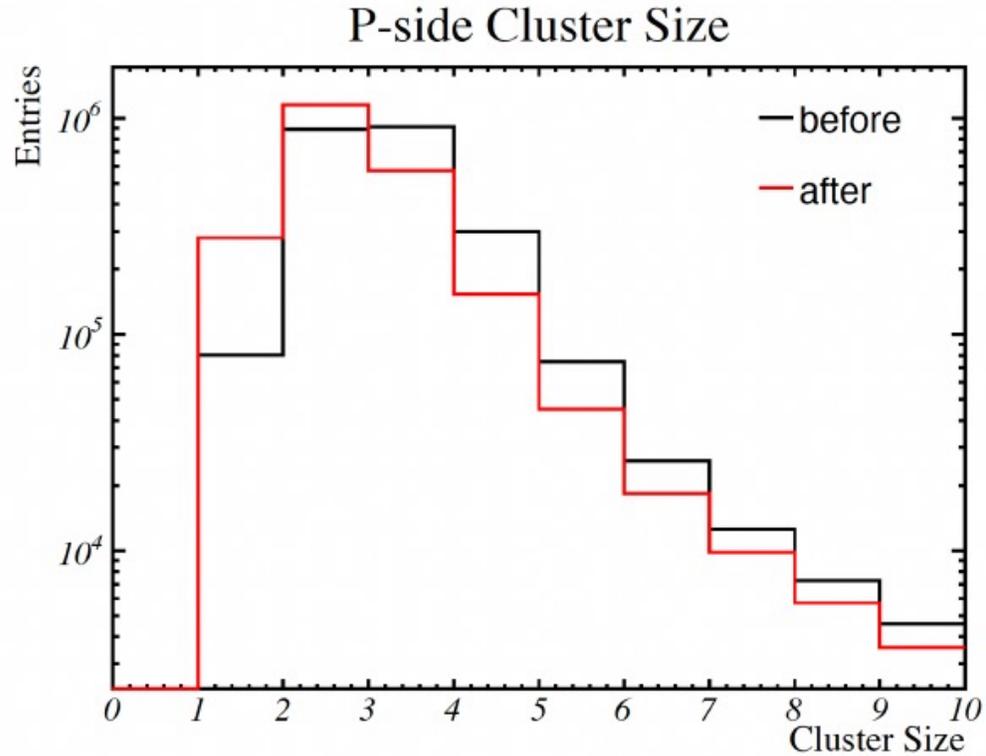
- P側は照射前後で差はない
- N側は照射後1-clusterが減り、0-clusterが増えた
↳ Pinhole?の部分による影響と予想
- N側はストリップの一部のみ照射されたため、放射線損傷の構造が複雑
また、一部にpinholeの疑いがあるため、この後の議論はP側のみに注目

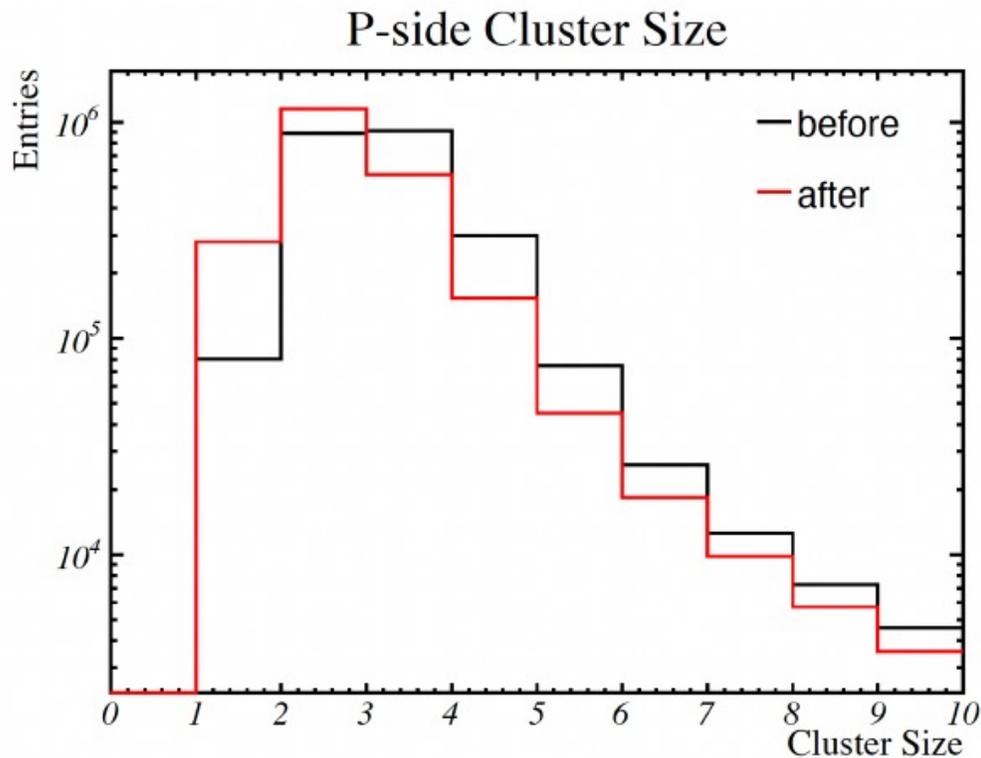
照射前後でそれぞれのnoiseで補正

- cluster sizeが減少している (cluster数は同じ)
- Noiseが上昇したため、 $SNR > 3$ の条件によってカットされたストリップが増えたためと考えられる

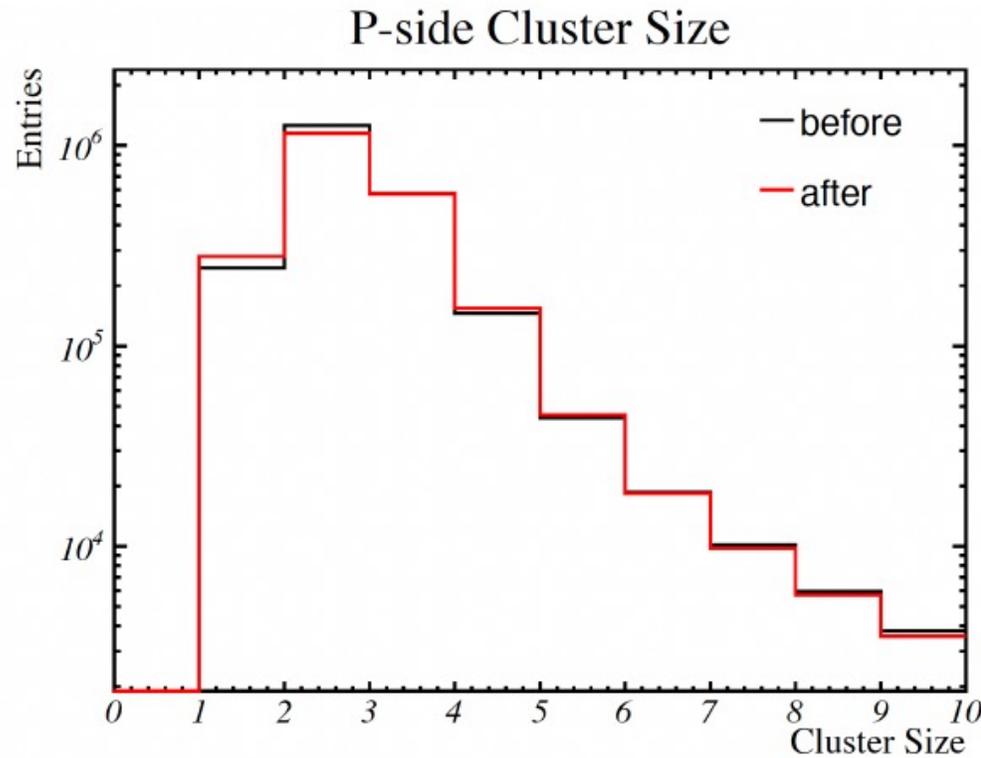
Noiseを照射後のnoiseに統一して補正

- cluster sizeが減少している (cluster数は同じ)
- Noiseが上昇したため、 $SNR > 3$ の条件によってカットされたストリップが増えたためと考えられる
- Noiseを照射前後で統一して比較すると、ほぼ分布に差は見られない
 - ➔ Noise上昇によってカットされたストリップが増えた

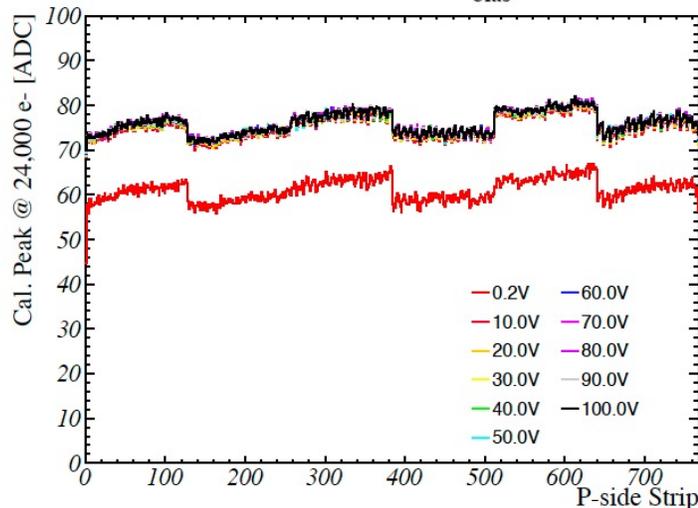
P-side Cal. Peak (V_{bias} scan)

- 全体的に照射後の方が僅かに低い
- APV25につながっているC_{int}の増加に起因していると考えられる
