高輝度LHC-ATLAS実験に向けた 新型内層TGC検出器および電源供給回路の評価

第31回ICEPPシンポジウム

名古屋大学 N研 M1

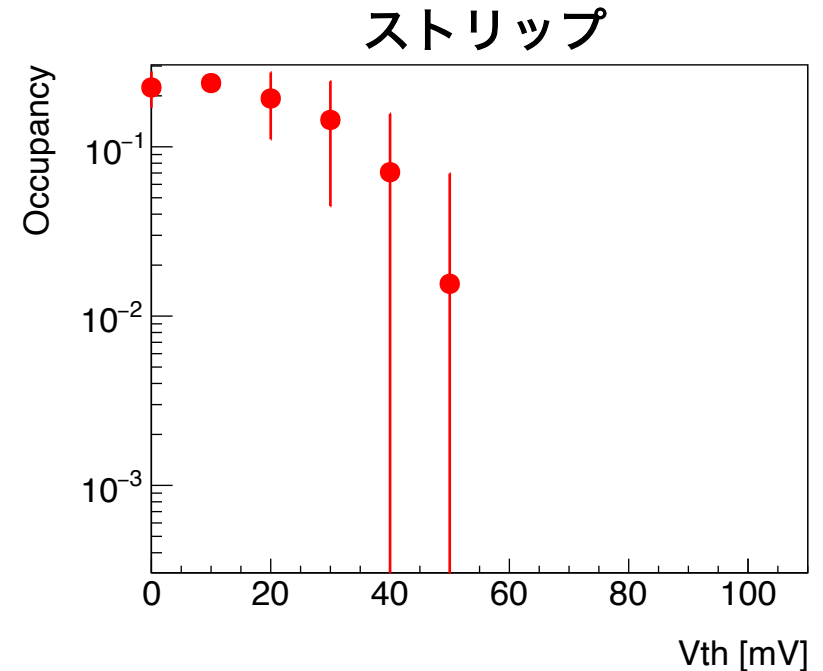
- 3台全てのEIL4が要求をクリア ※全測定結果はBackup

要求値	ワイヤー	ストリップ
閾値電圧	100 mV	30 mV	60 mV

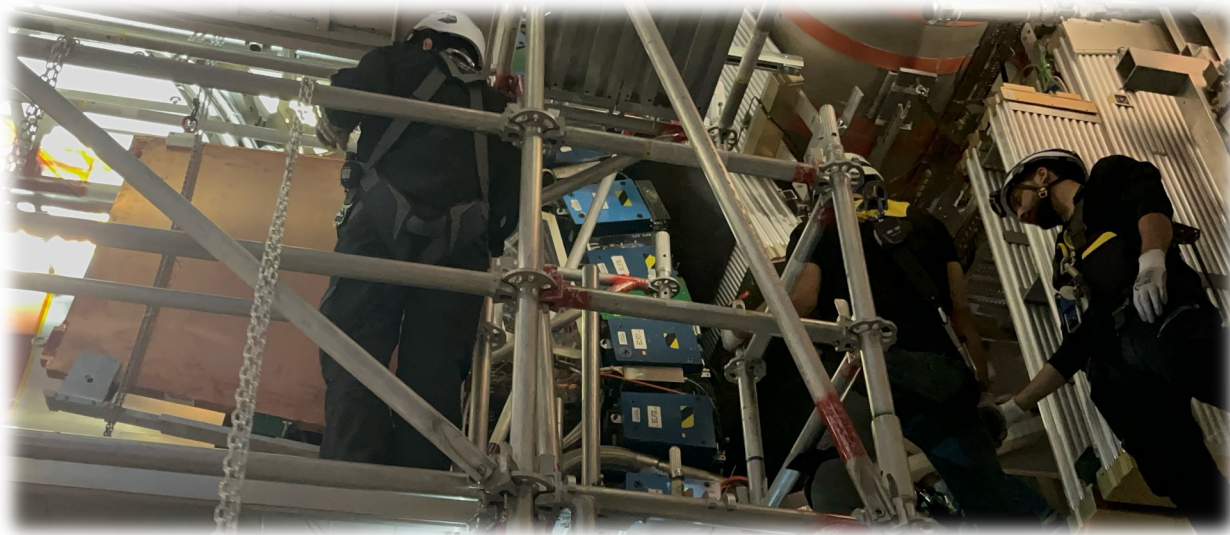
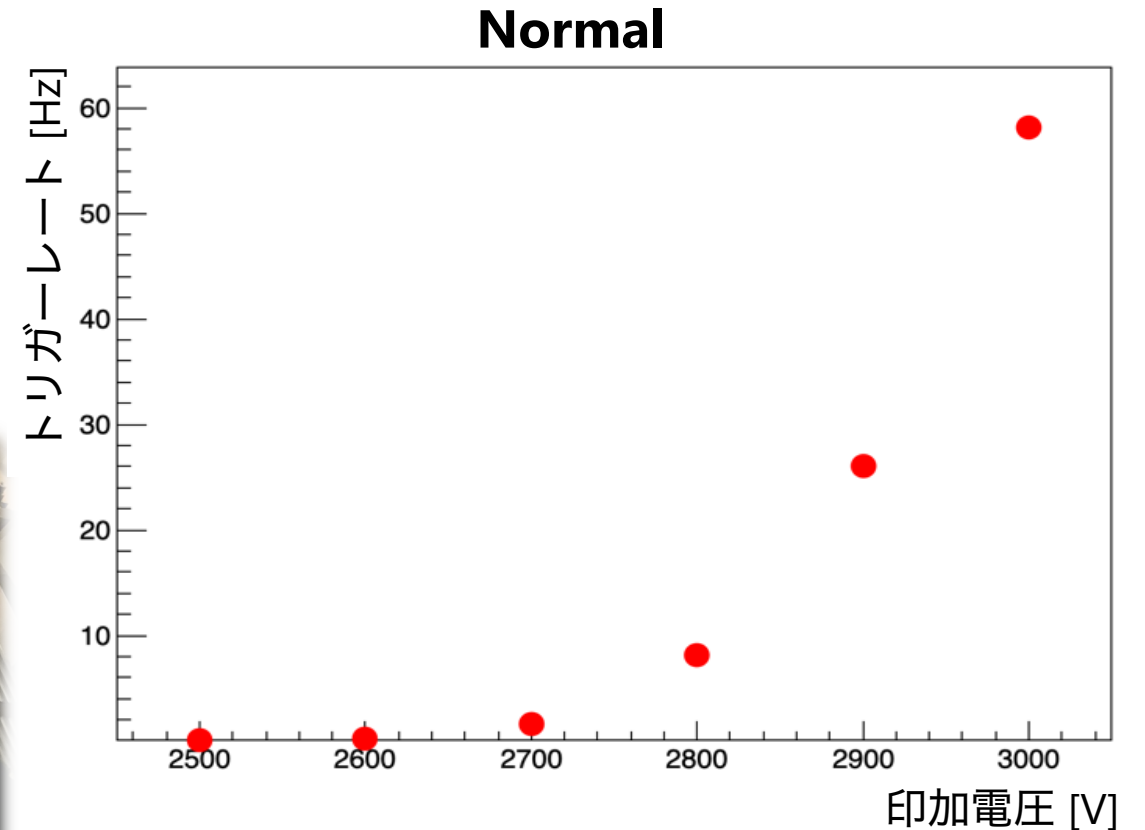
- 3台全てのEIL4が要求をクリア
 - 印加電圧を大きくするのに伴って、宇宙線ミュオンのカウント数も増加した

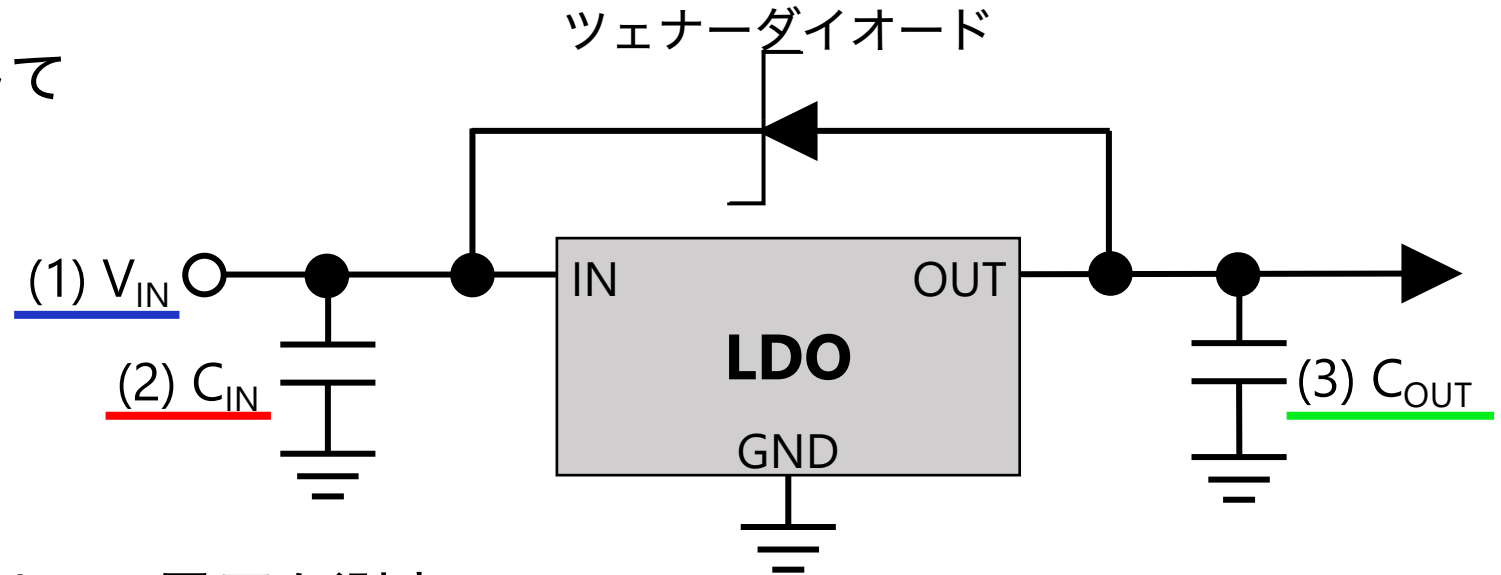
- 本測定では以下の3点に着目して電圧を測定

(1) PDBへの入力

(2) LDOへの入力

(3) LDOからの出力

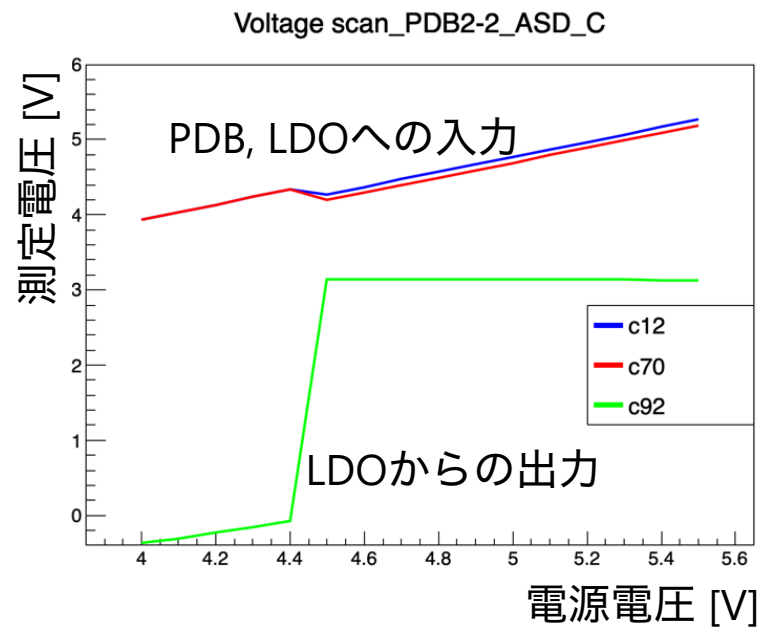
- 全ての回路でツェナーダイオードが燃えることなく正常に動作
 - +3VAが立ち上がる時の入力電圧
 - ツェナーダイオードにかかる最大電圧
- } 個体差 = 0.1 V → 非常に小さい
- ※全測定結果はBackup

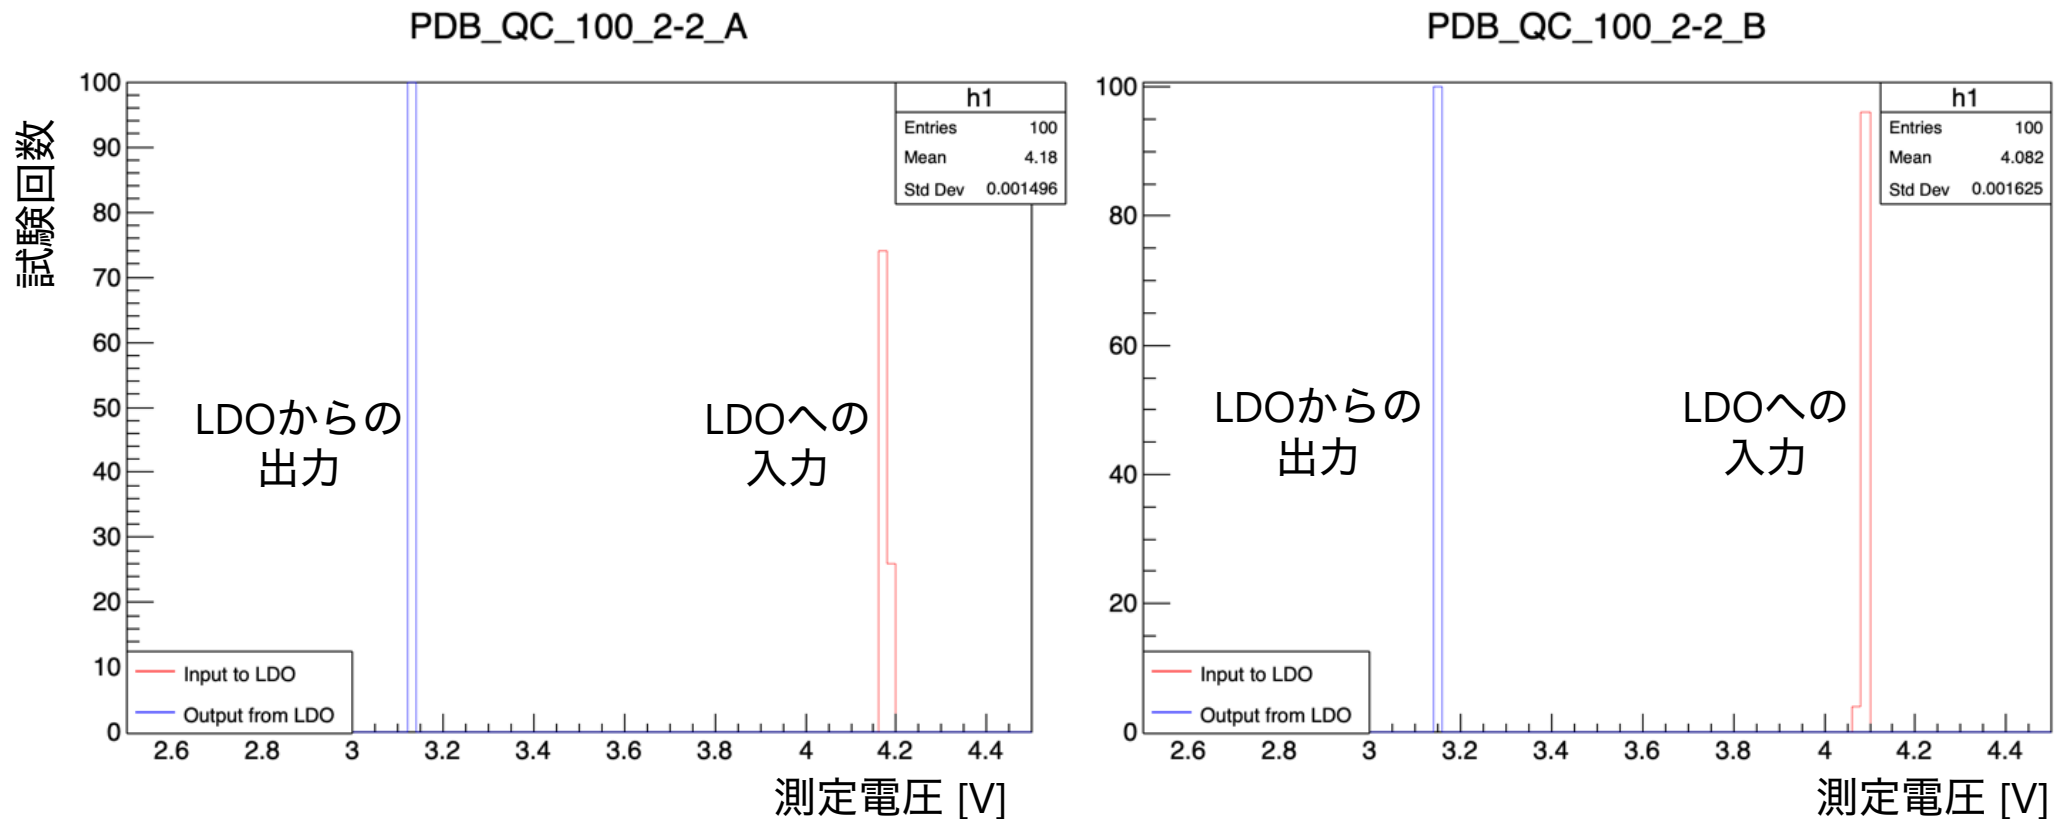
- PDB1枚 (2-2) のA, Bの2チャンネルで実施
- ツェナーダイオードが燃えることなく正常に動作
 - 個体差 $\ll 0.1$ V

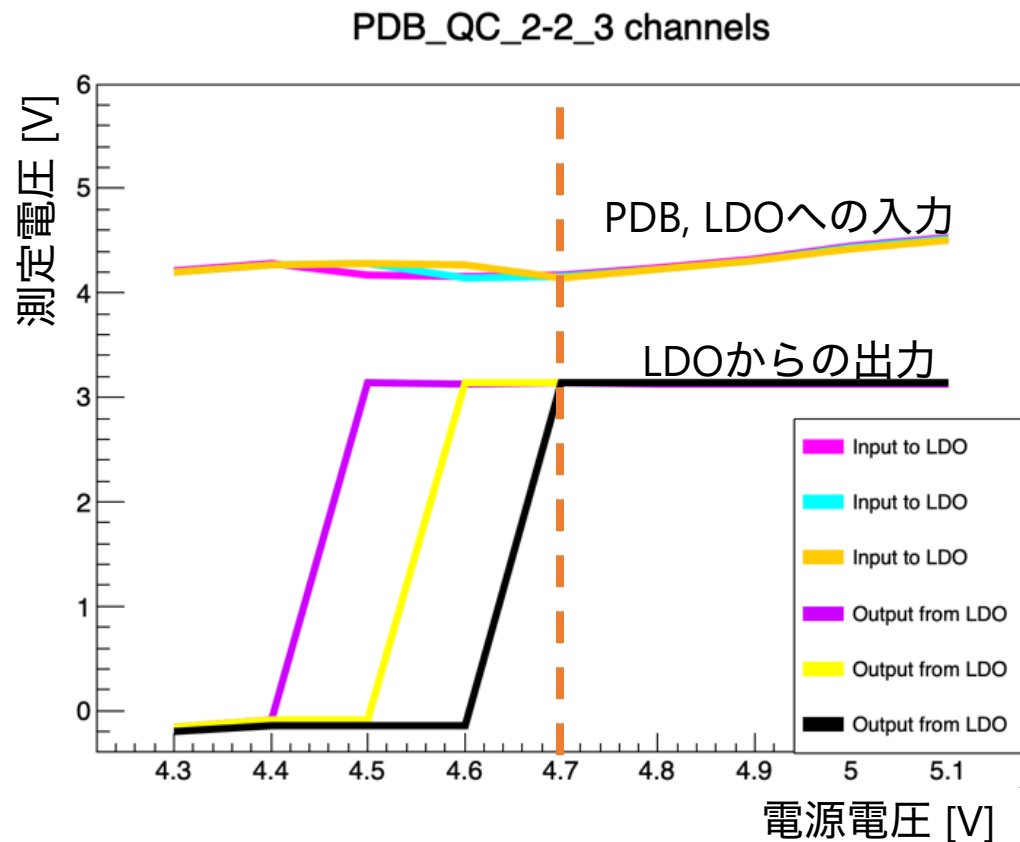
- PDB1枚 (2-2) を用いて実施
- ツェナーダイオードが燃えることなく正常に動作
 - 入力電圧が4.7 Vで+3VAが全て立ち上がった

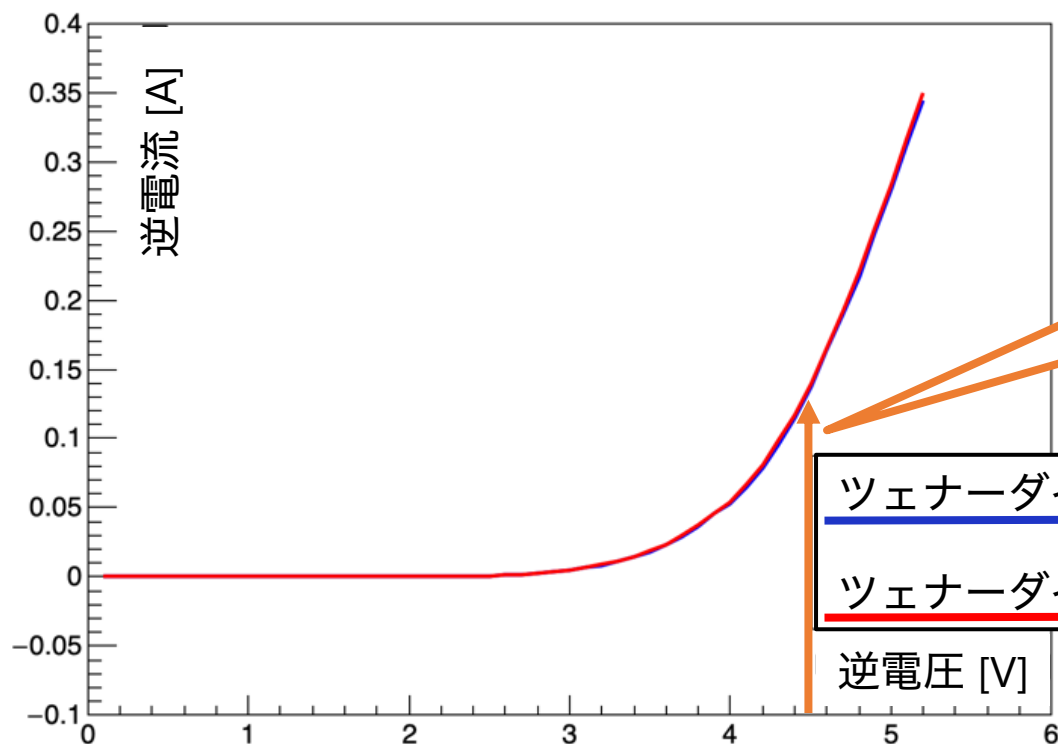
zener_hikaku_241017

- ツェナーダイオードのI-V特性を評価

→発煙のタイミングを調査

- ツェナーダイオードにかかる最大電圧：4.5 V
- その時に流れる電流：140 mA
→ 630 mW
- 定格電力：1000 mW

**正しく使用すれば、
発煙の可能性はない**

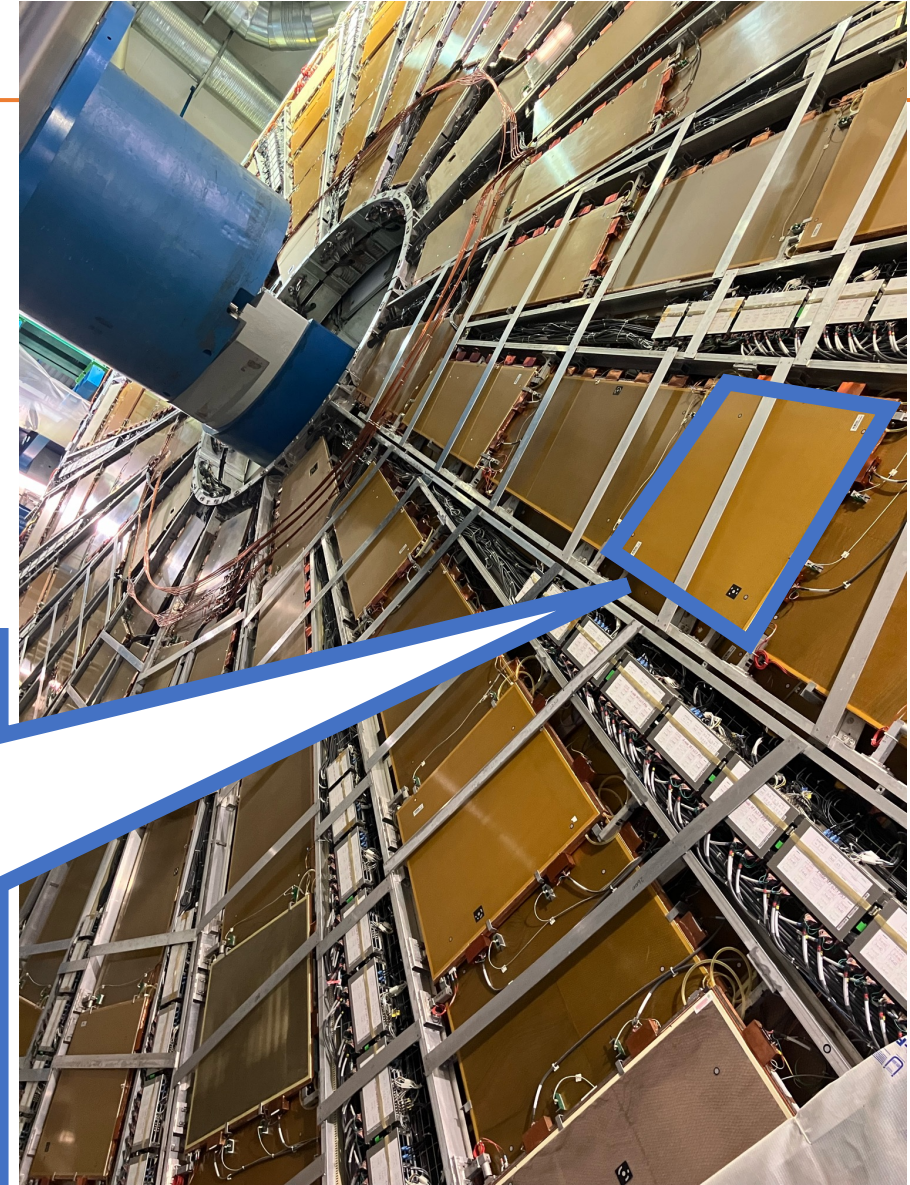
- 比例計数管の一種
- 直行するワイヤーとストリップで二次元読み出し
- ミューオンの飛跡を捉え、運動量を推定
- 運動量に閾値をかけ、高運動量の事象をトリガー
- トリガーの閾値を上げる
 - レート抑制
 - 信号事象の減少

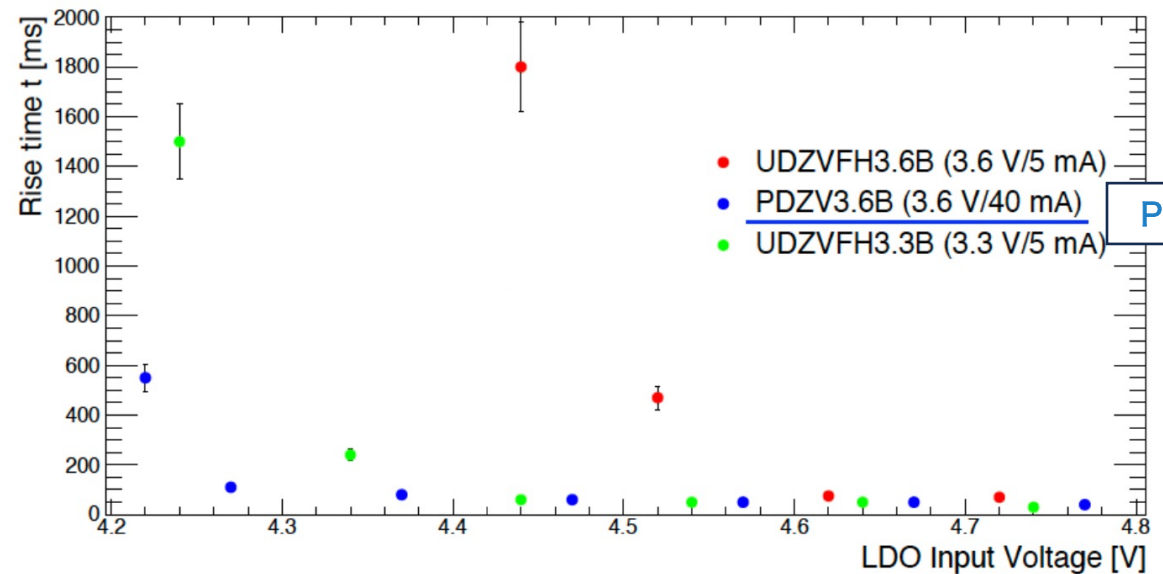
- Verified in 0.1 to 2 sec.
- Power-off when the start-up was confirmed.

図 6.8: 各ツェナーダイオードにおける LDO の入力電圧と立ち上がり時間の関係 (負電源 → 正電源の投入順)。エラーバーはオシロスコープの測定結果に応じて 10%付けている

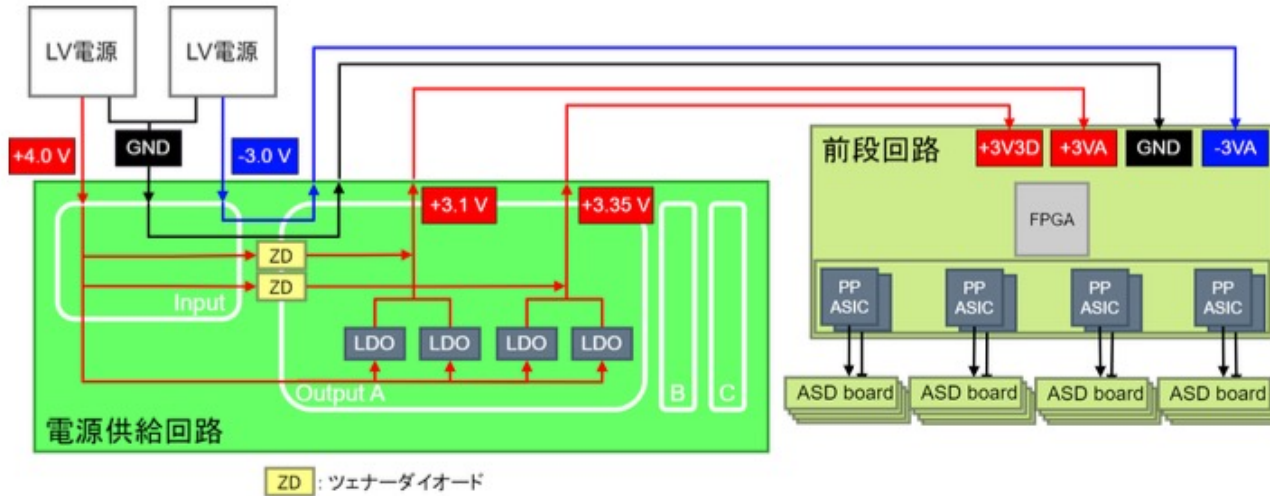
Startup order	+3.3VD	+3VA	-3VA
+4 V → -3 V	3.37 V	3.09 V	-3.01 V
-3 V → +4 V	3.36 V	3.09 V	-3.03 V

→ **Prototype PDB with zener diode work as expected !**
