# HL-LHCに向けたATLAS実験の ミュオントリガー基板における電源系の開発

名古屋大学 N研 M1 糀 翔太

第31回 ICEPP Symposium@志賀レークホテル

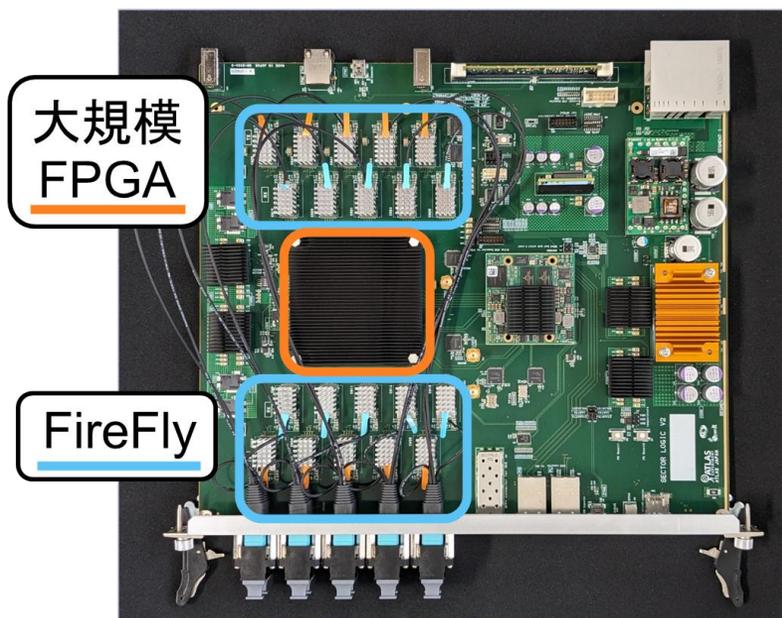
- 全ヒット情報の読み出し、それを用いた高質なトリガー
- トリガー判定用の 大規模FPGA 搭載
- 高速光通信用の FireFly を20個搭載

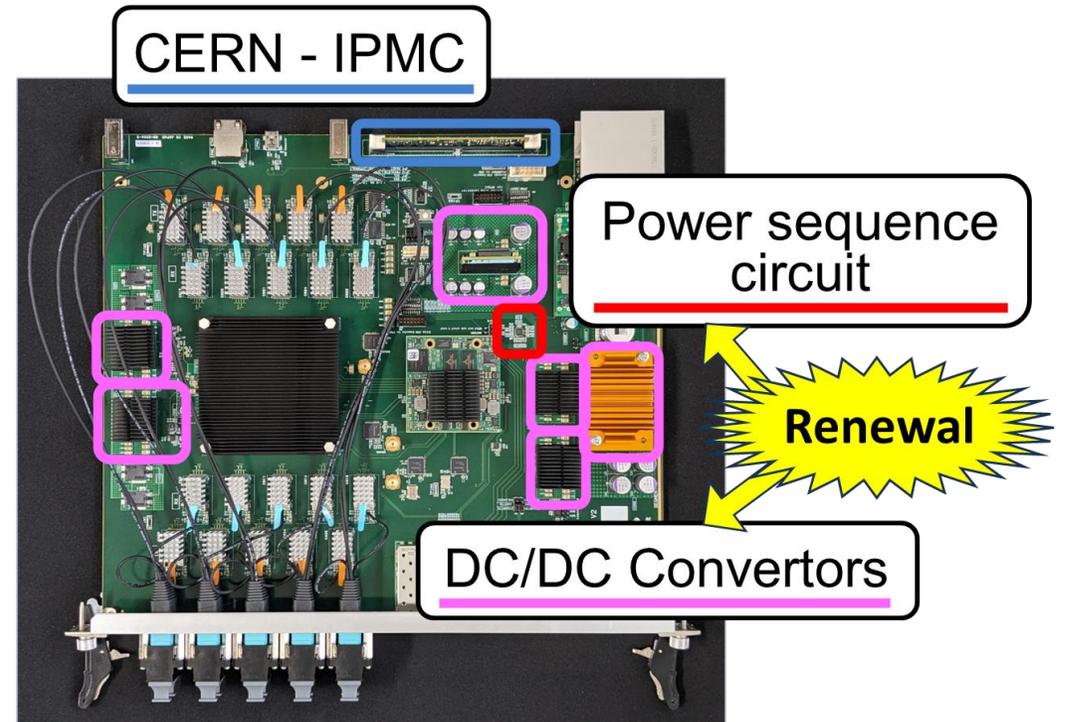
# ミューオントリガー基板 - 最終試作機

- 大規模FPGAを搭載する上で微細な電源系の要求がある
  - Power sequence circuit やCERNが開発した共通規格の メザニンカード(CERN-IPMC) を用いて制御を行っている
- 第一試作機からの主な変更点は
  - Power sequence circuit
  - 一部の DC/DCコンバータ
- 要求に関する電源系の変更である為、重点的に検証を行う必要がある

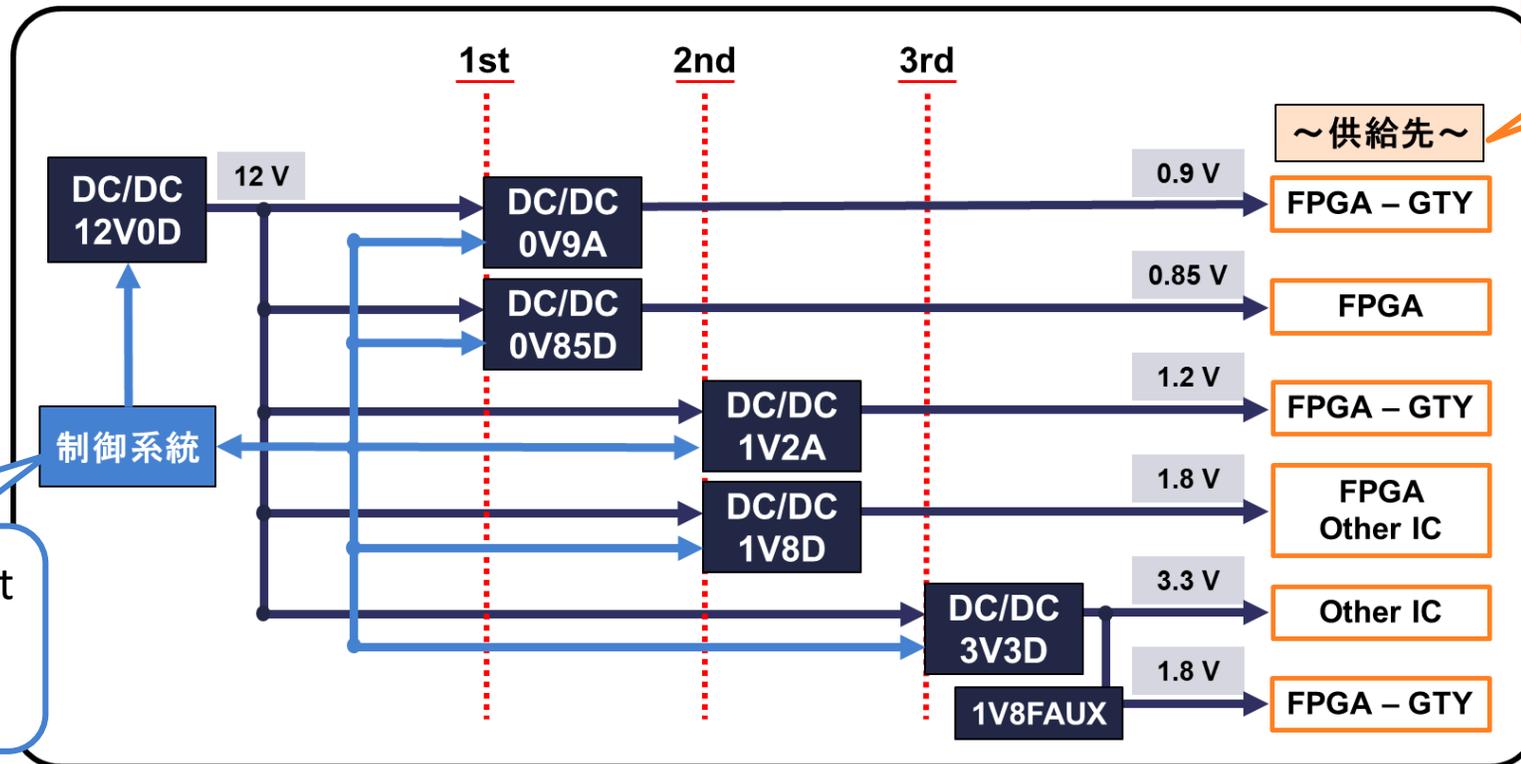
1. パワーシーケンス: 要求通りの電源 ON/OFF の順序か (立ち上げ: 1st → 2nd → 3rd)
2. 電源ノイズ: 各供給先の要求値を満たしているか

各供給先で  
ノイズ要求有

- Power sequence circuit
- CERN-IPMC  
による電源の制御系

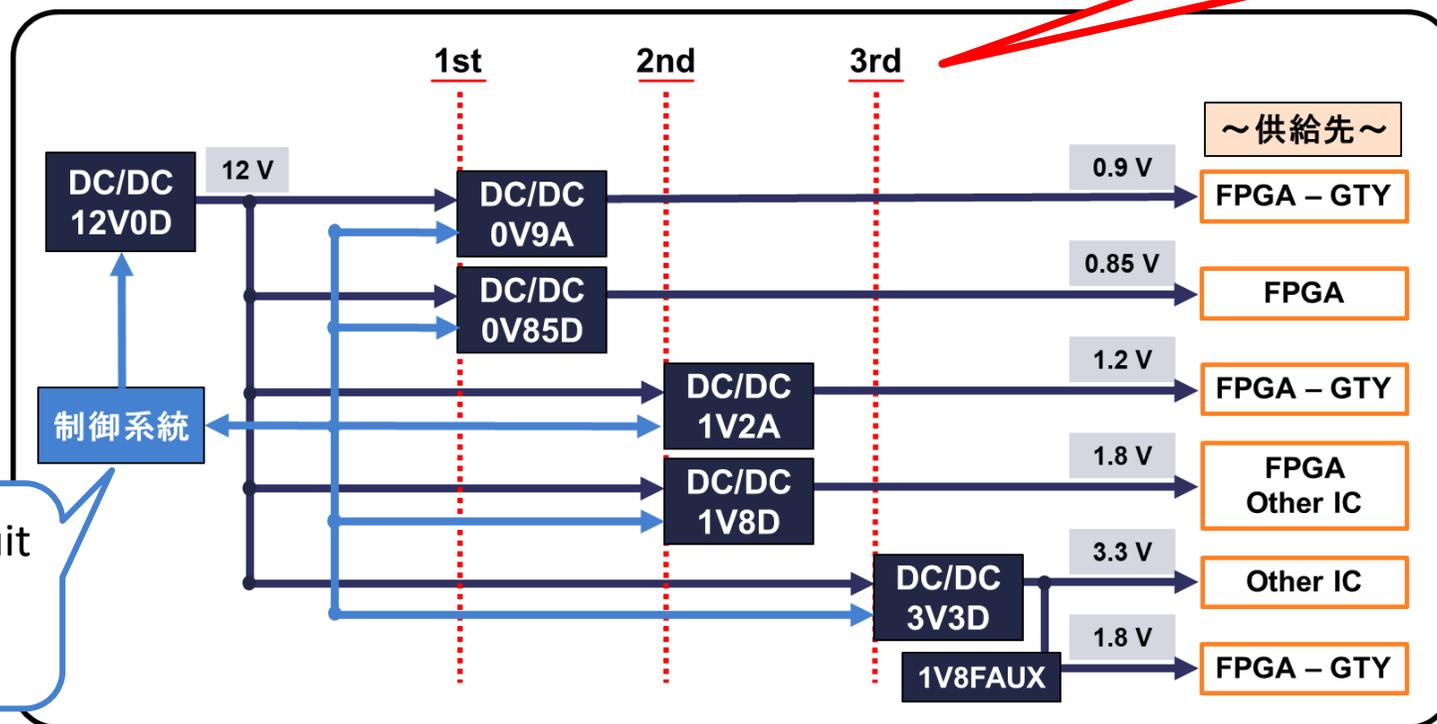
- 大規模FPGAは複数の電源電圧を使用
  - ⇒ 電源 ON/OFF の際の過電流による故障を防ぐ必要
  - ⇒ 段階的に電源を立ち上げ、立ち下げを行う

- ・ 立ち上げ: 1st → 2nd → 3rd
- ・ 立ち下げ: 3rd → 2nd → 1st

- Power sequence circuit
  - CERN-IPMC  
による電源の制御系

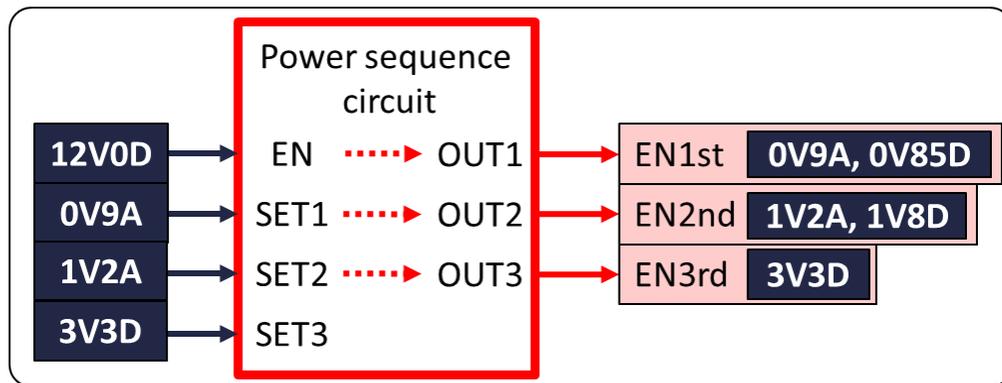
第一試作機

0V85D (1st) が 1V2A (2nd) よりも立ち上がりが遅い

⇒ Power sequence circuit で 0V85D を監視していなかった

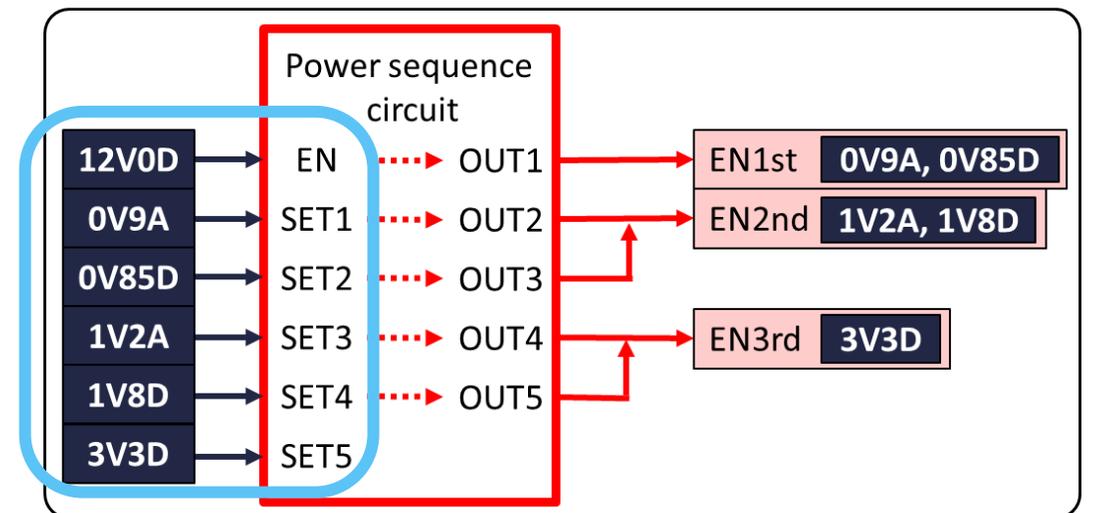
最終試作機

全てのDC/DCコンバータを監視できる素子に変更した

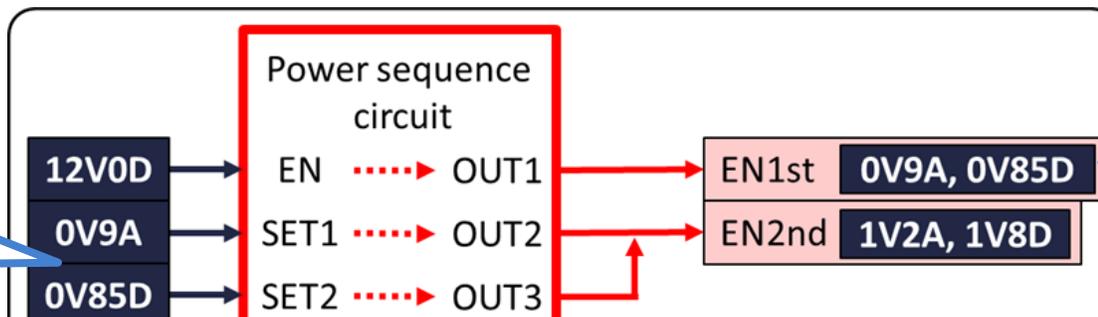
- 最終試作機で検証 ⇒ 最後まで起動しないという問題発生
- Power sequence circuitの理解が不十分だった  
⇒ 監視している電圧は全て順番通りに立ち上げる必要がある

SET1: 0V9A  
↓  
SET2: 0V85D  
の順で立ち上げを要求

0V9A・0V85D  
同時にEnable信号  
を発信

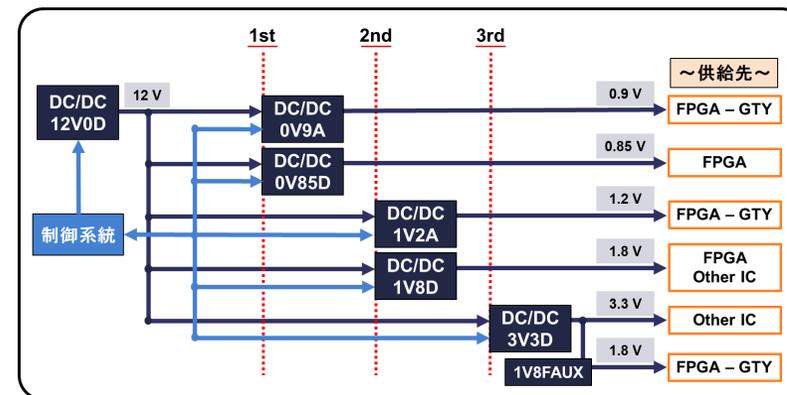
- 解決策:  
CERN-IPMCシステムによる制御を開発・導入

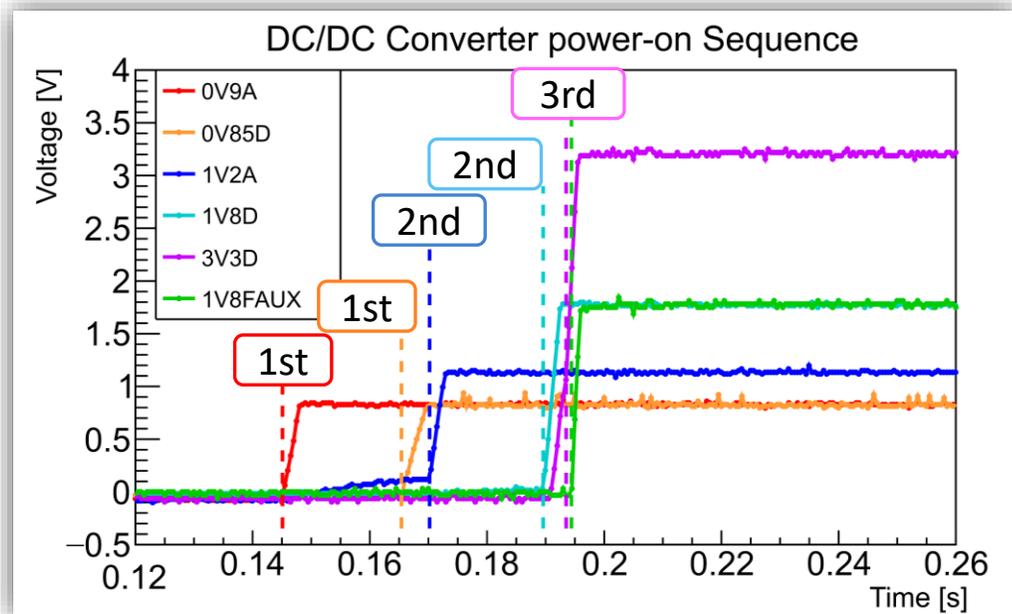
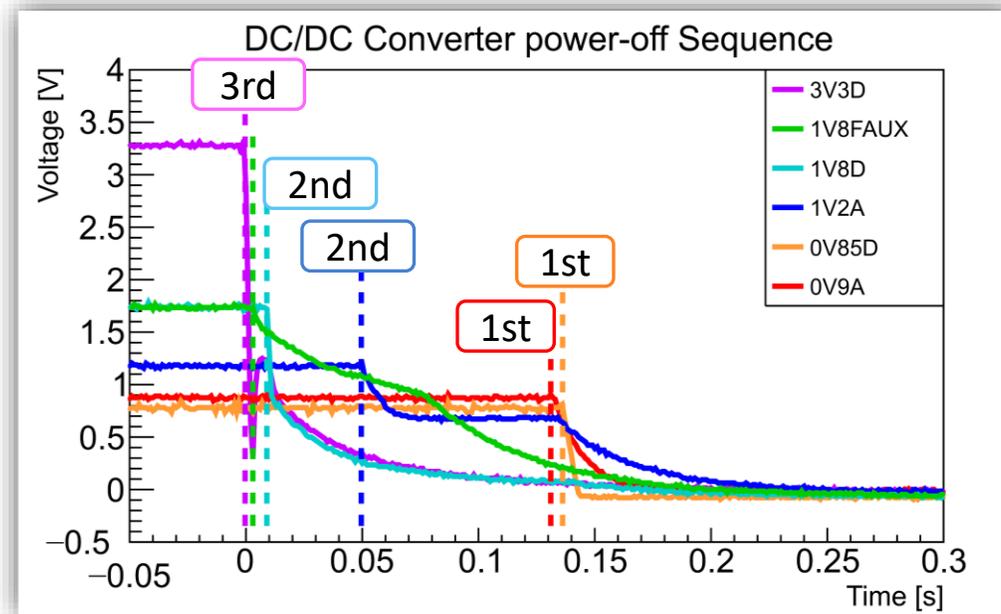
- オシロスコープによる測定結果

要求通りのシーケンスを確認  
⇒ CERN-IPMCシステムを加えたパワーシーケンス制御を確立

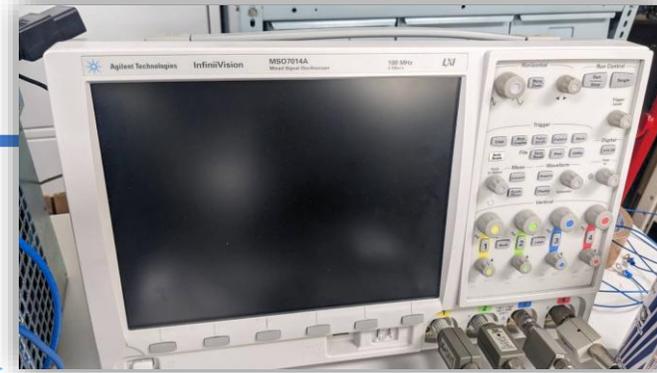
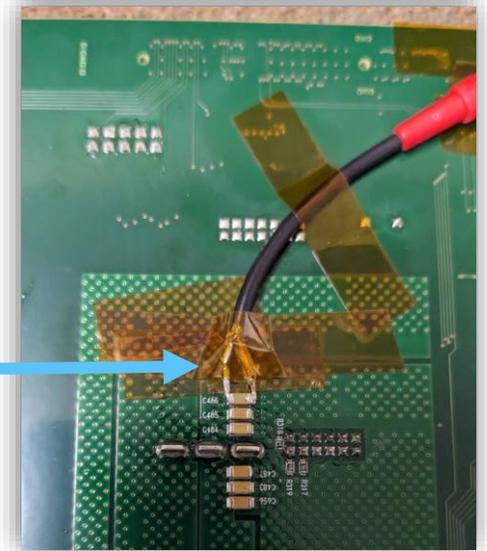
- 80 MHz以上の帯域を持つオシロスコープを使用
  - InfiniiVision MSO7014A – 100 MHz, 2 Gsa/s
- DC/DCコンバータに関係ないノイズを拾わないようにする為  
同軸ケーブルをはんだ付けして測定

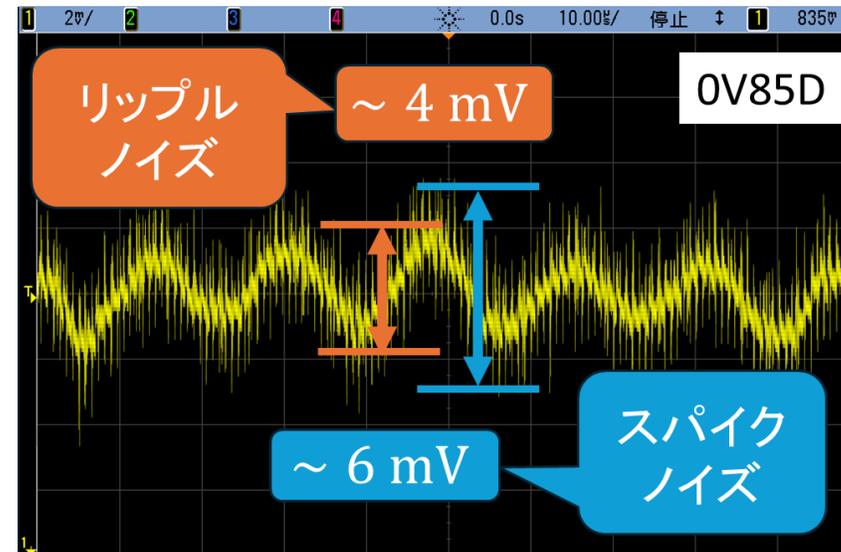
- ◆ リップルノイズ:  
DC/DCコンバータが主な要因
- ◆ スパイクノイズ:  
プロービングにより大きさが変化

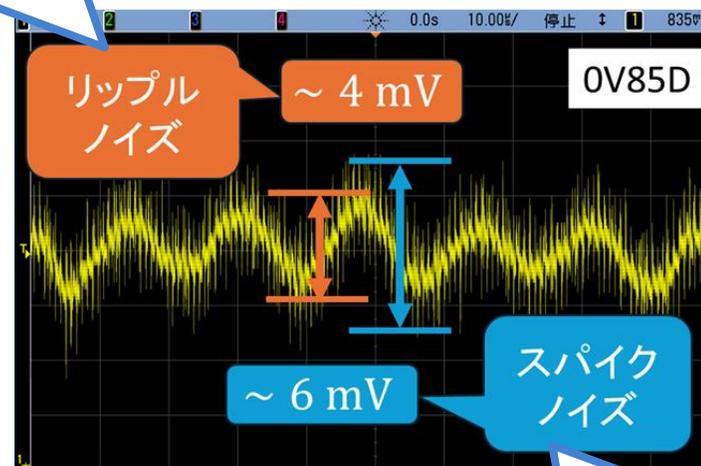
- 測定結果: 全てのDC/DCコンバータ由来のノイズが  $V_{pp} < 10 \text{ mV}$  (一番厳しい要求値)を確認

DC/DCコンバータが主な要因

プロービングにより大きさが変化

全ての供給先の要求を満たしていることを確認

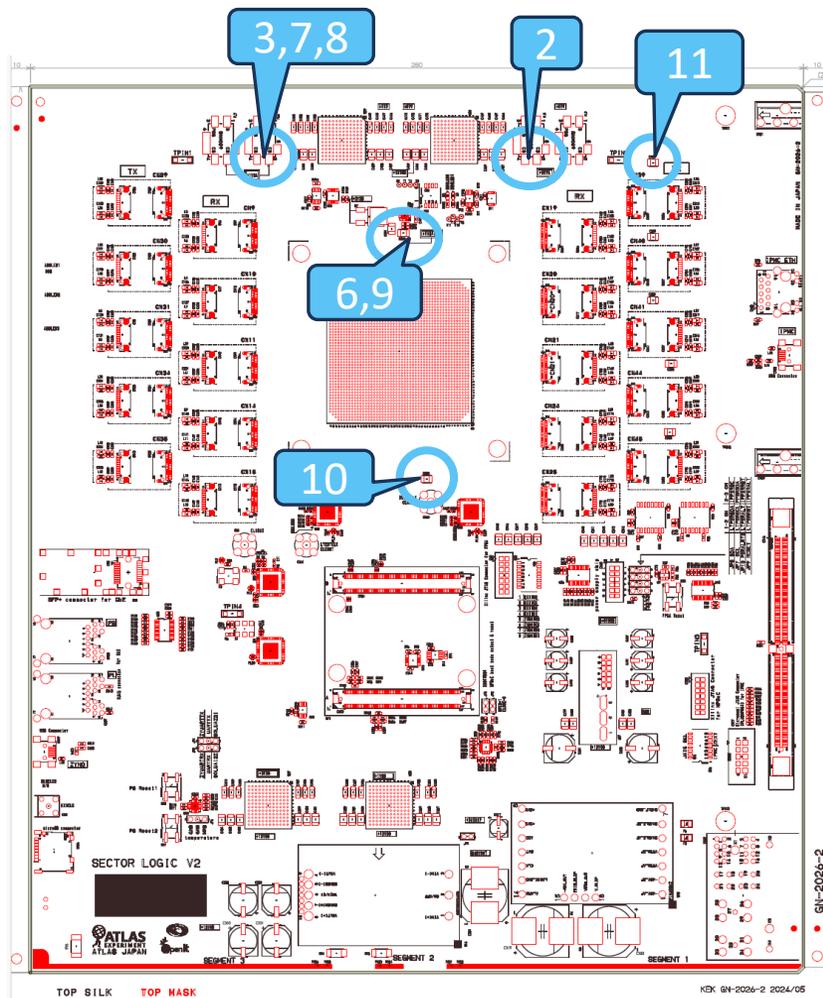
## ● 基盤表

2. 0V9A: FL8(2・4)

3,7,8. 1V2A:  
FL6(2・4)

6,9. 1V8FAUX: C500

10. 0V85D-FPGA近:  
C255

11. 0V85D-FPGA遠:  
C250

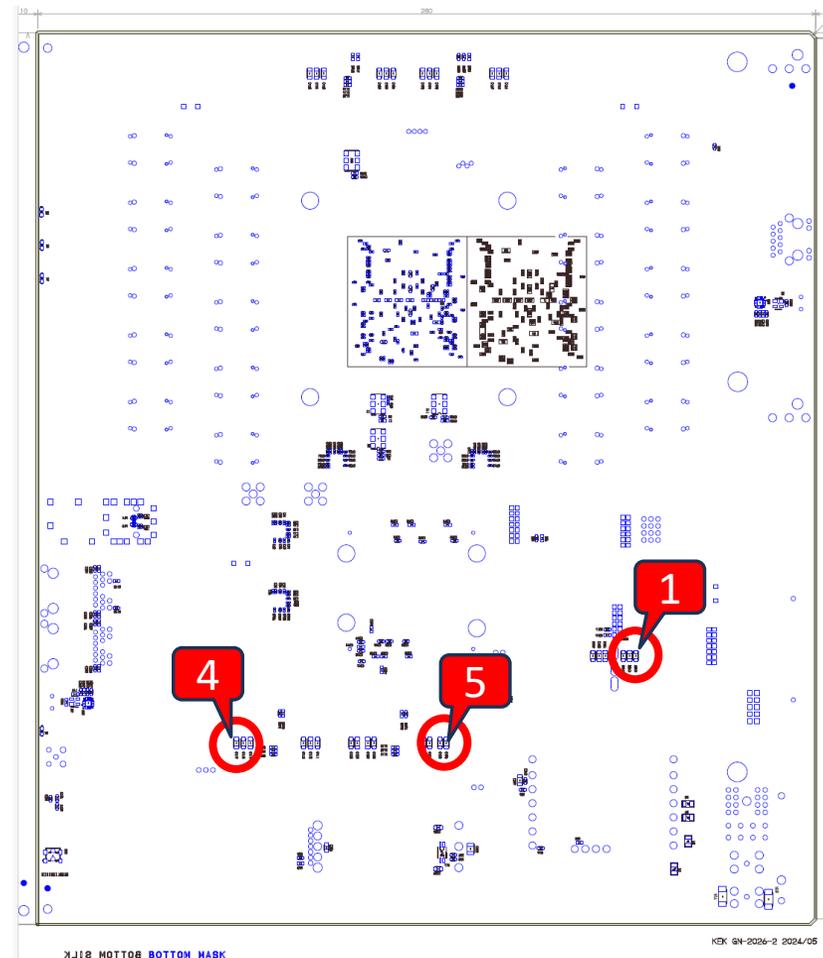
## ● 基盤裏

1. 0V5D: C486

4. 3V3D: C416

5. 1V8D: C429

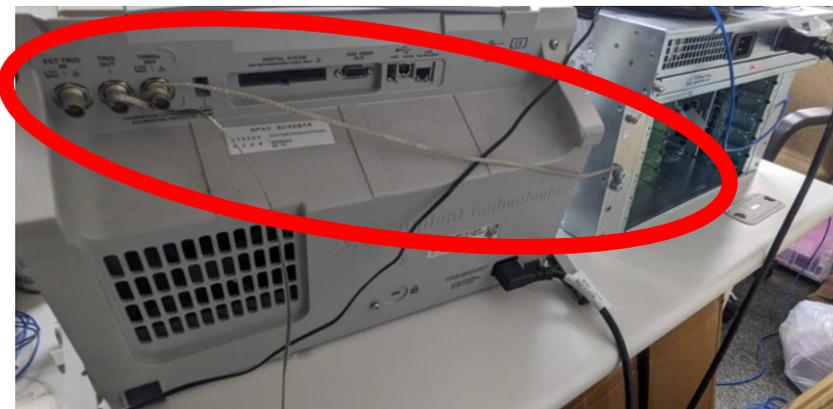
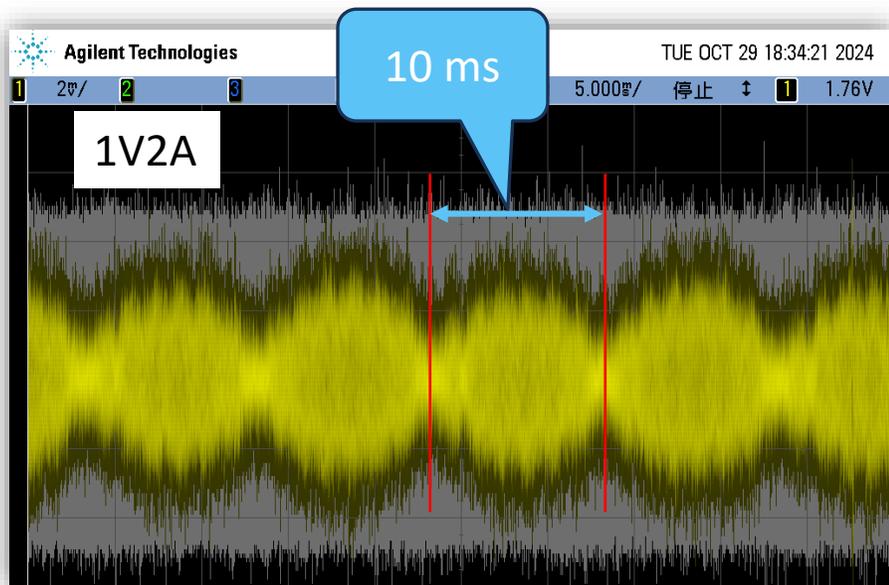
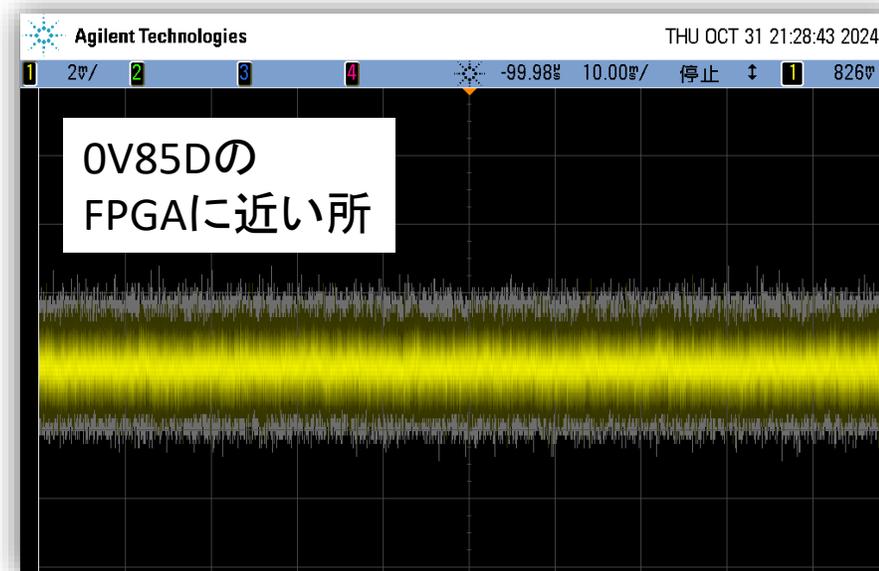
- DC/DCコンバータの電源ラインに乗っていないと考えられるノイズ  
⇒ これらのノイズは無視する
- 100 Hzのノイズ
  - 関東の50 Hz電源由来のノイズ
  - オシロとシェルフのグラウンドをつなげると減った

グラウンドを  
つなげた後

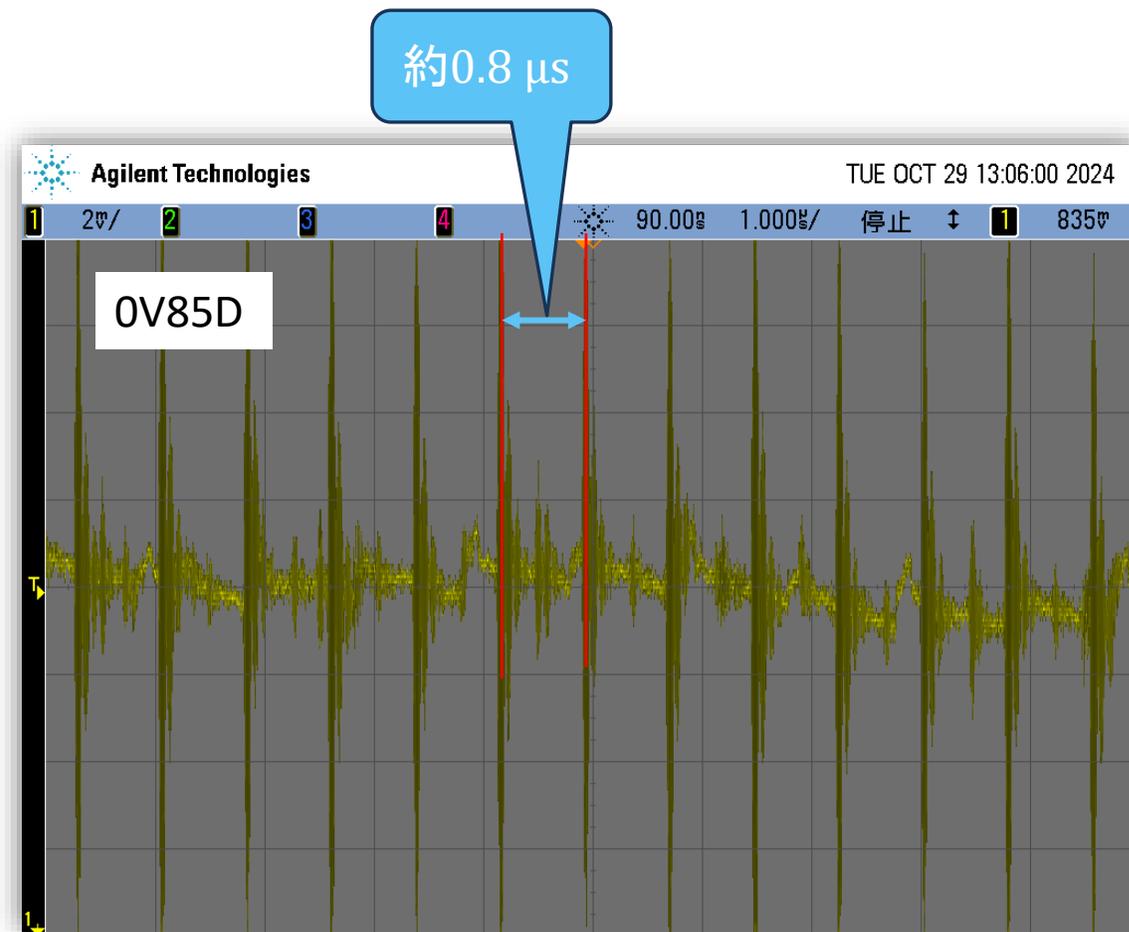
- ▶ 約1.25 MHzのスパイクノイズ
  - 原因は不明
  - ケーブルをfireflyに近づけるとノイズが大きくなった
- ケーブルの位置によって振幅が変わる為、実際の基板では大きさが不明
- ▶ 解釈には注意が必要

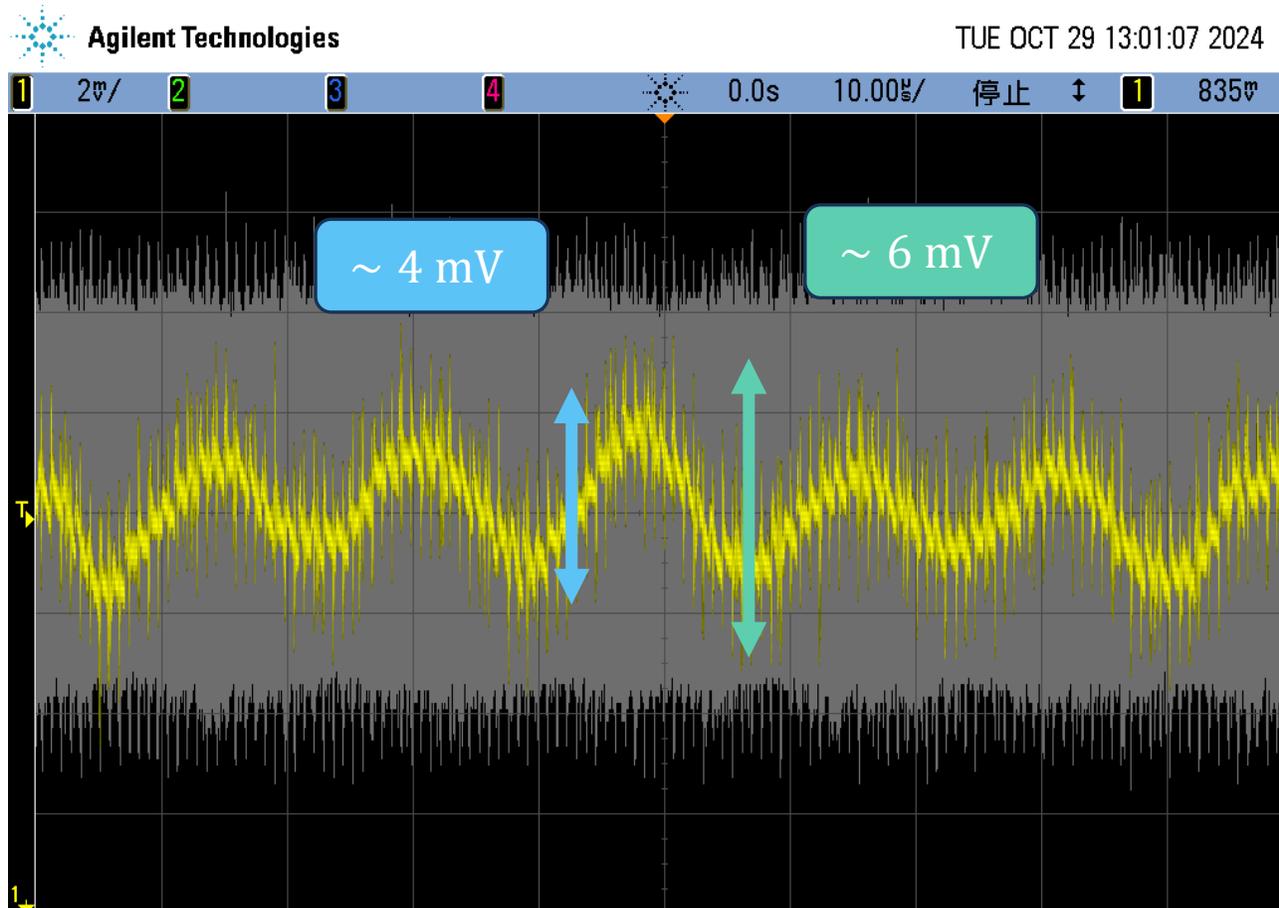
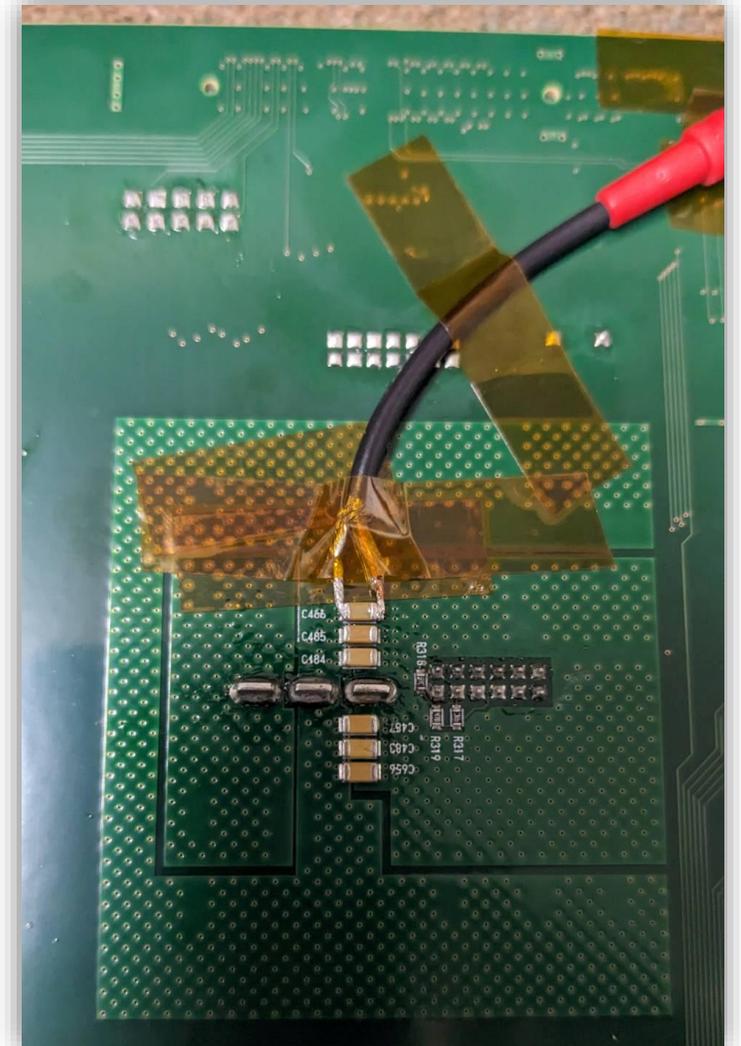
# 1.0V85D:C486

- 基盤の裏のC486に同軸ケーブルをはんだづけ

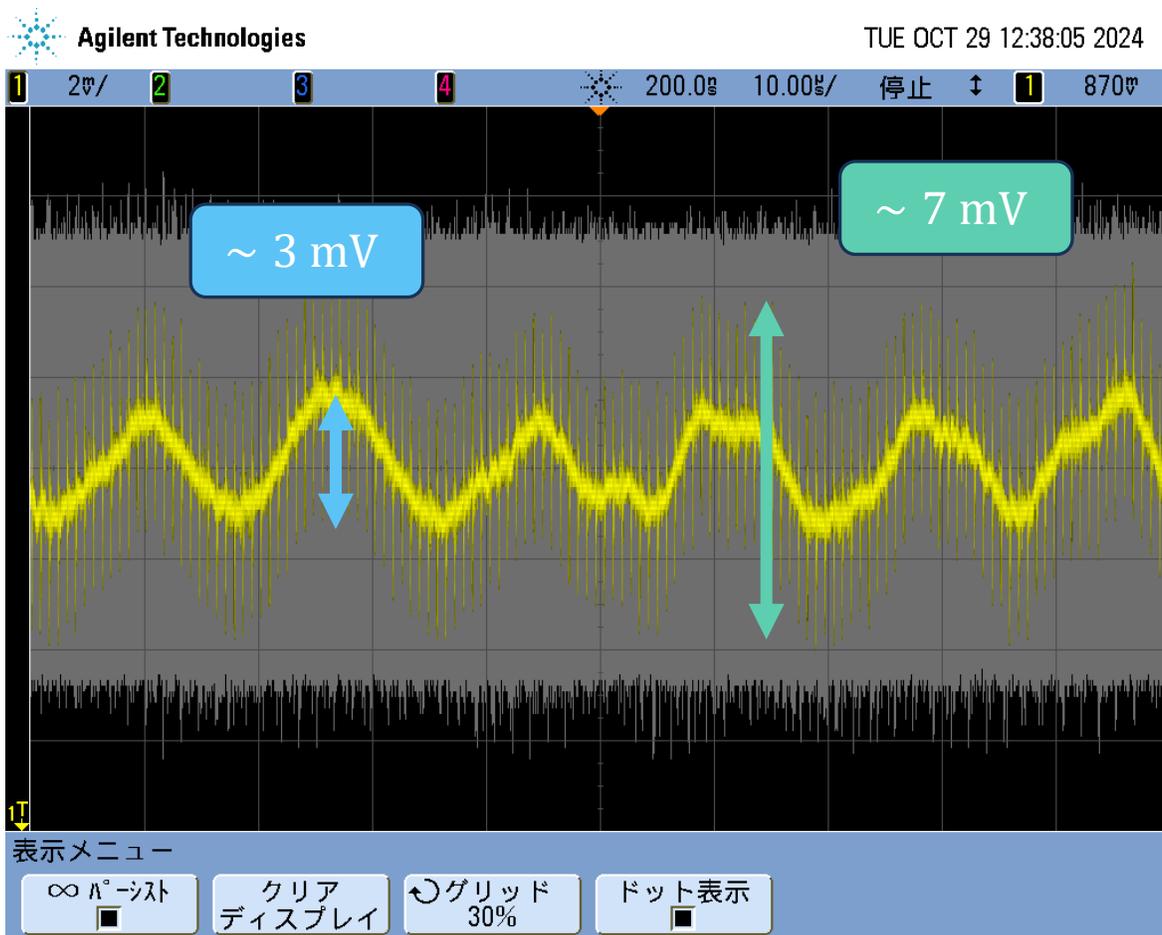
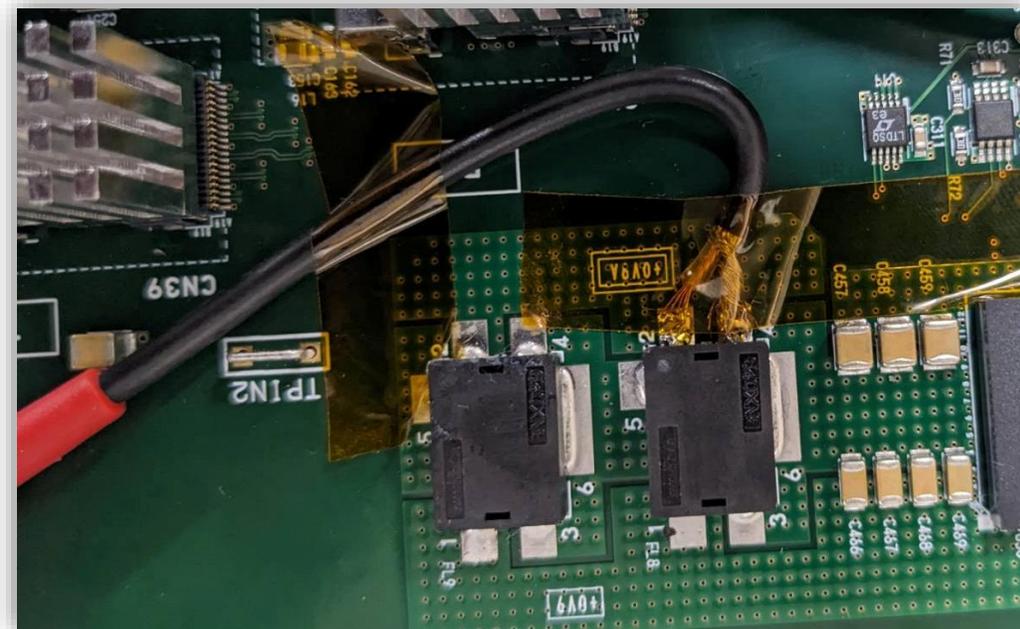
# 2.0V9A:FL8(2・4)

- FL8(2・4)に同軸ケーブルをはんだづけ

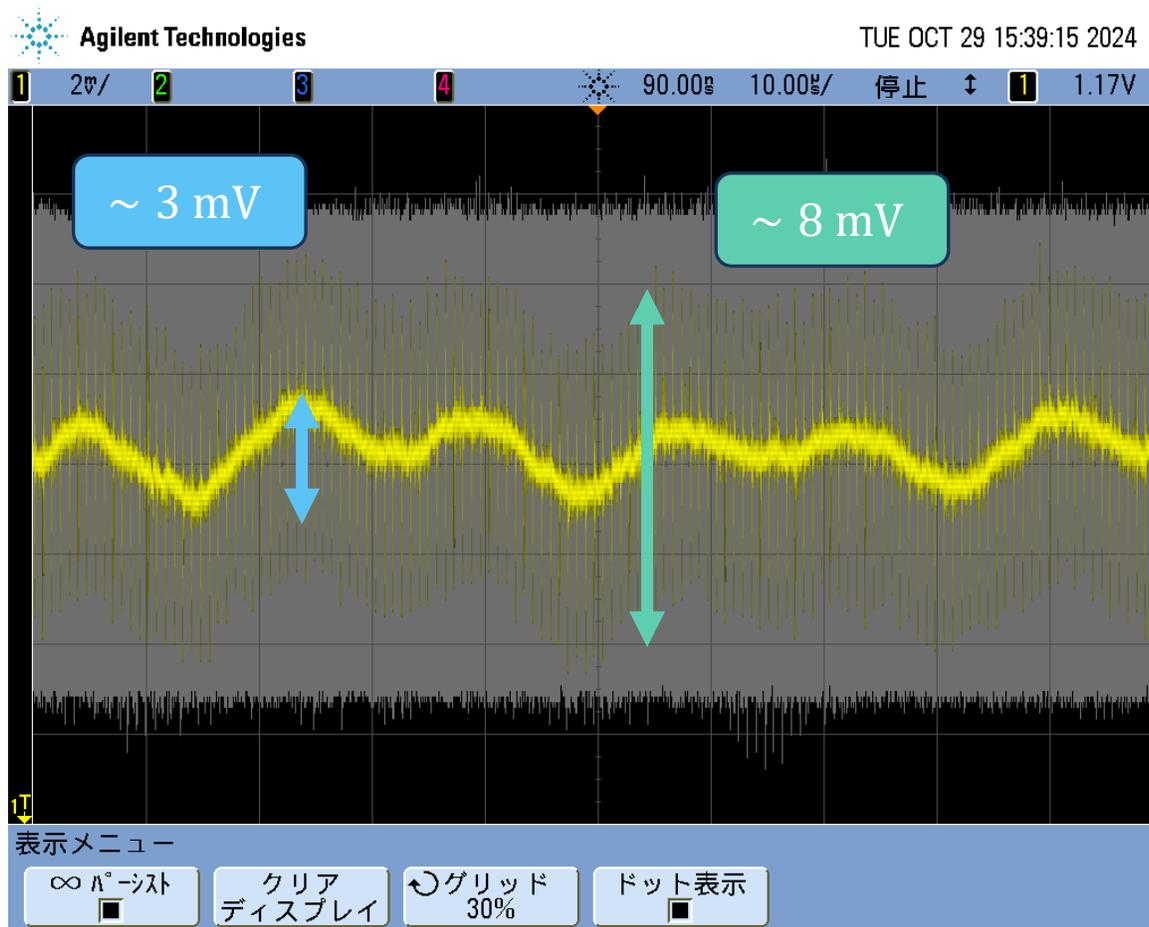
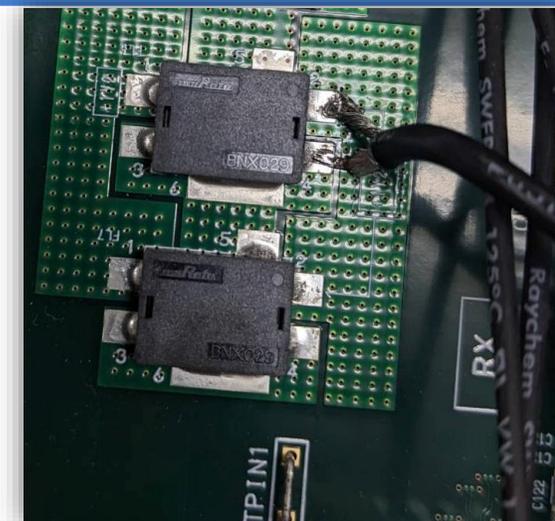
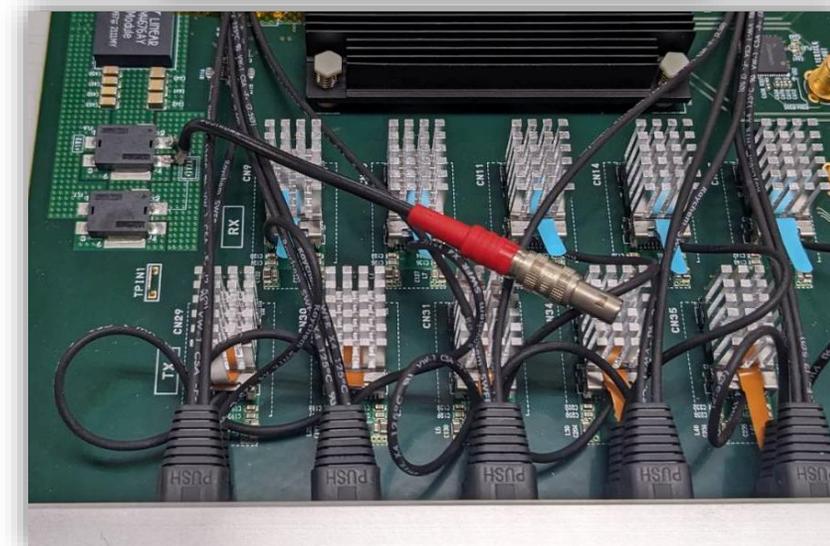
# 3.1V2A:FL6(2・4)

- FL6(2・4)に同軸ケーブルをはんだづけ

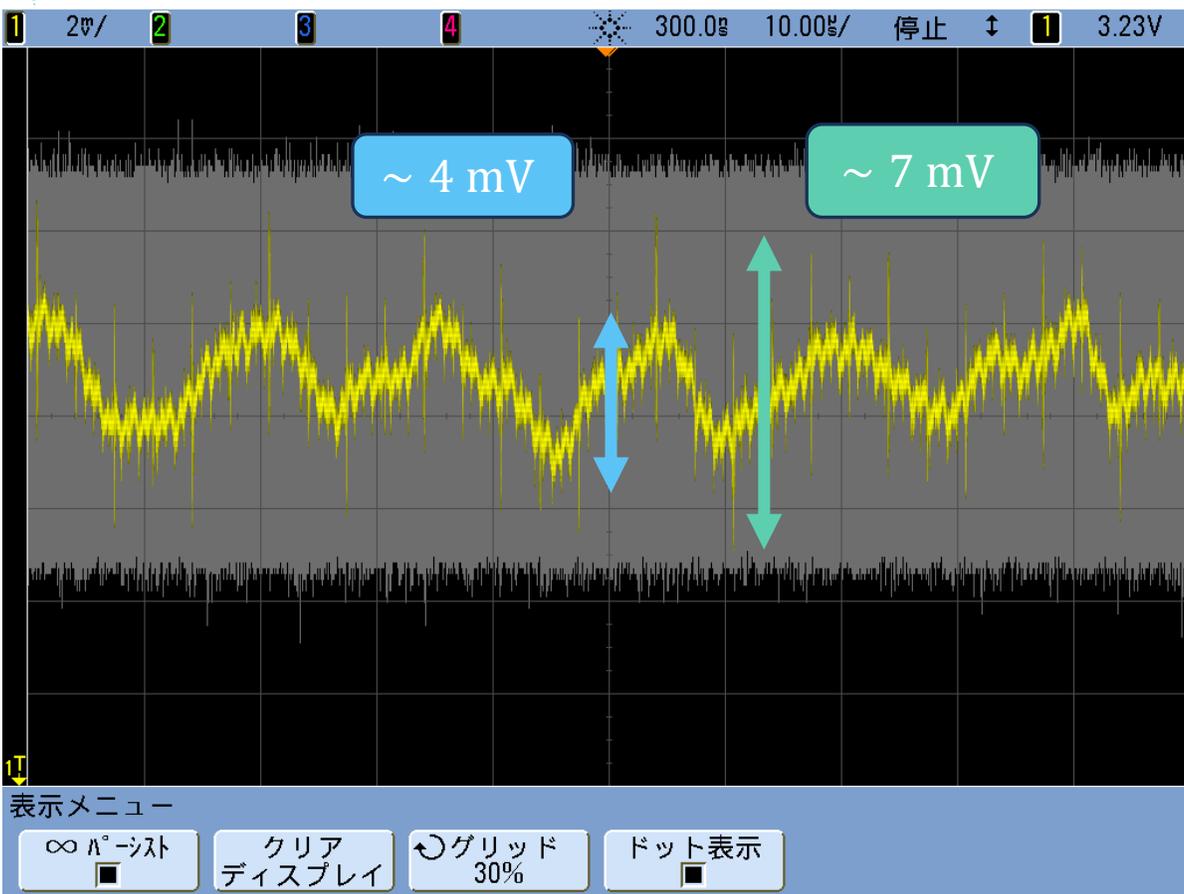
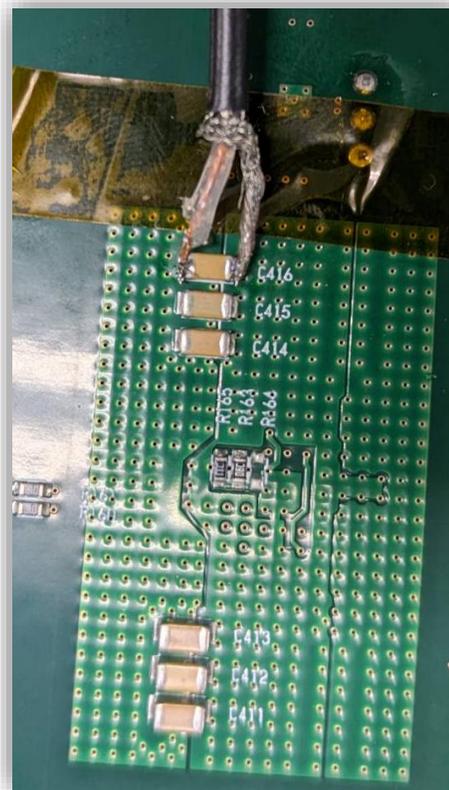
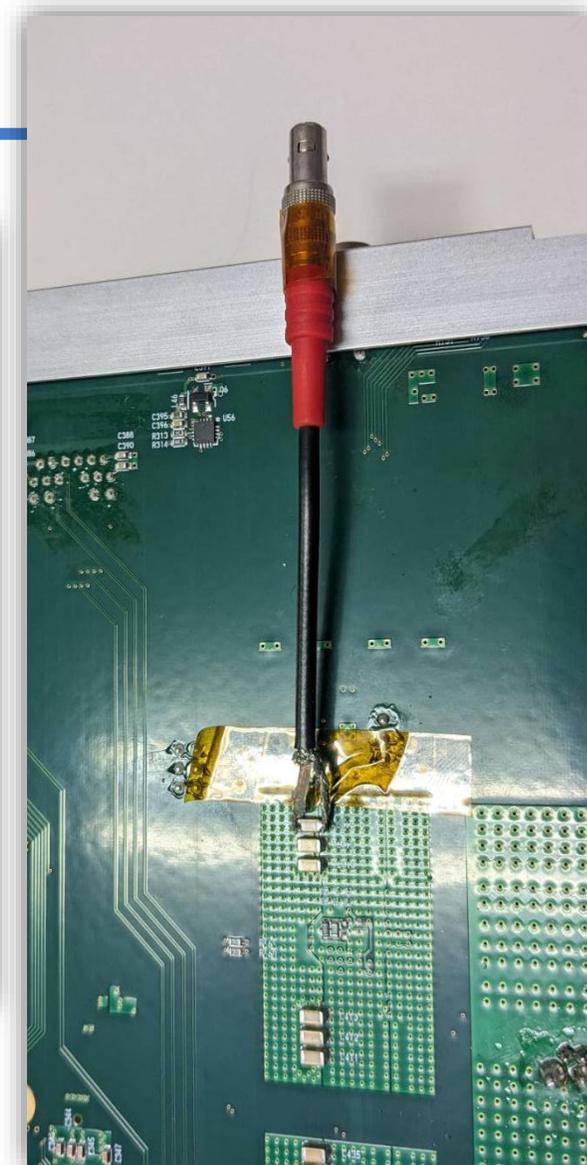
# 4.3V3D:C416

- 基盤の裏のC416に同軸ケーブルをはんだづけ

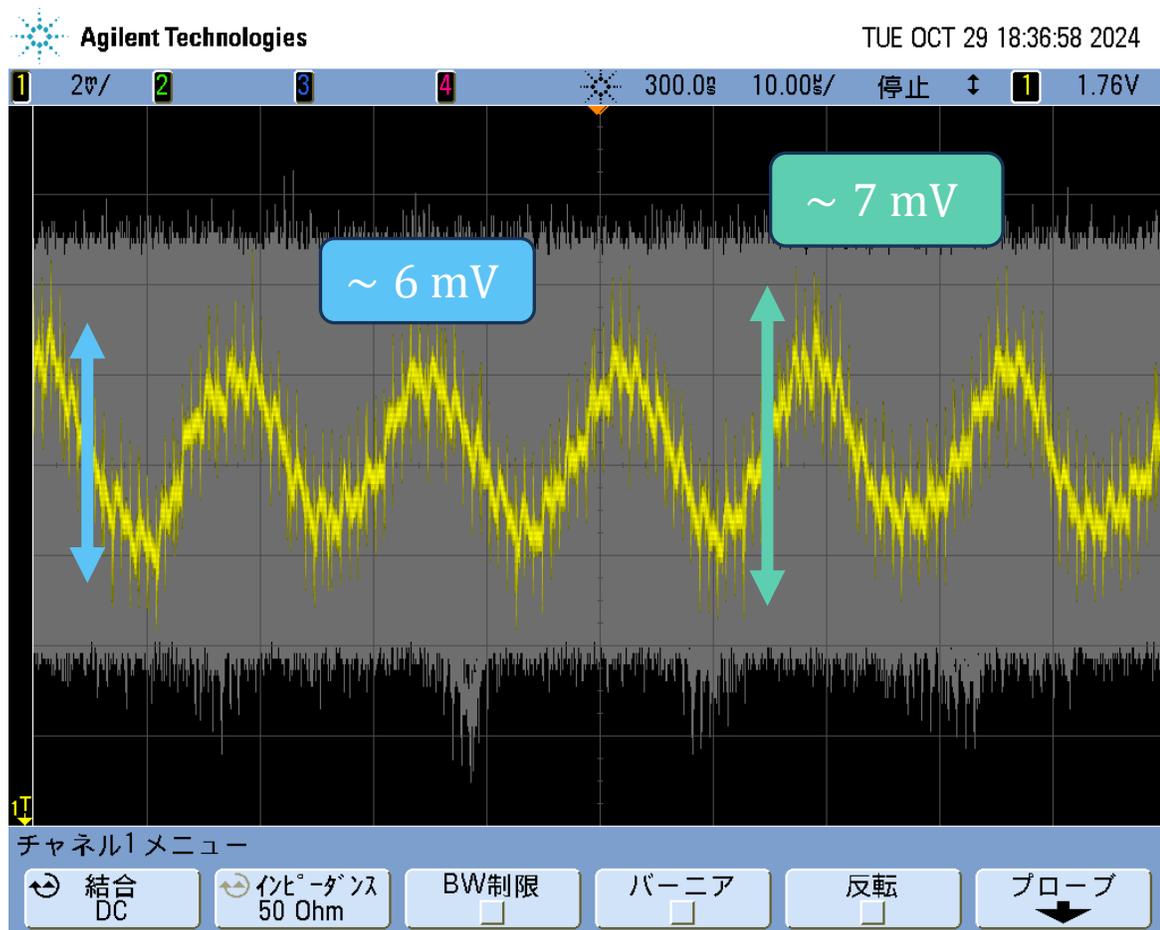
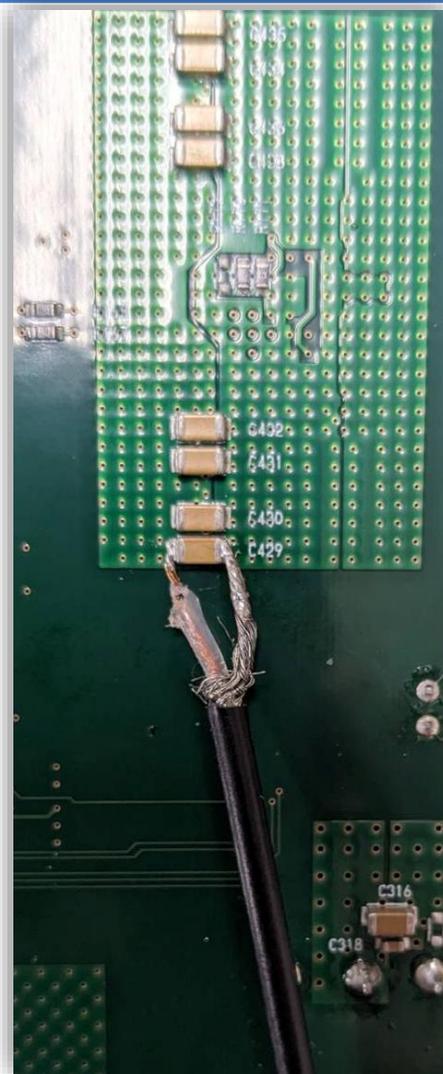
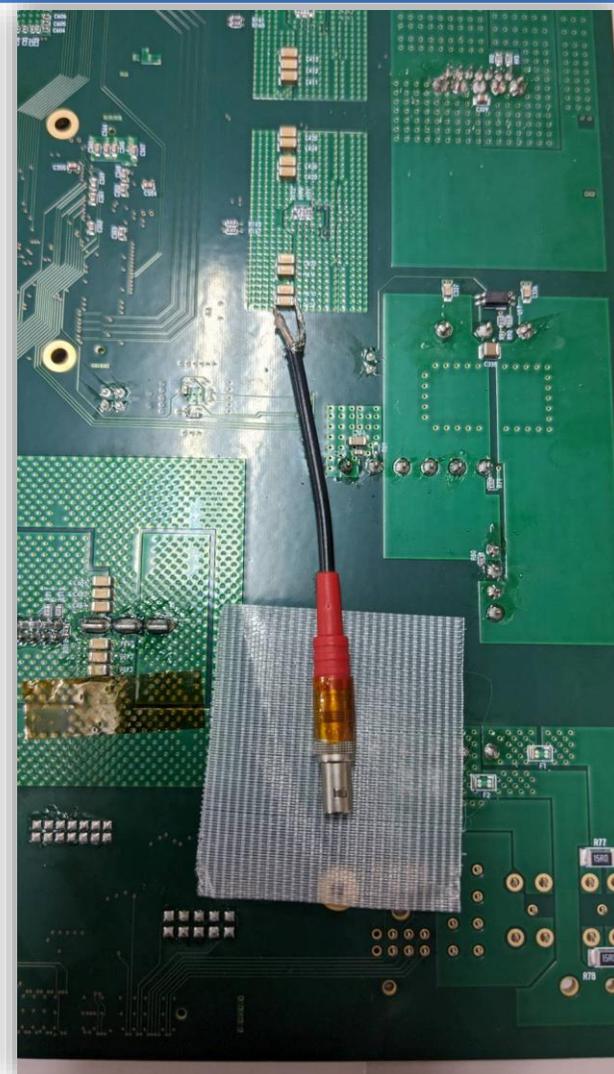
# 5. 1V8D:C429

- 基盤の裏のC429に同軸ケーブルをはんだづけ
