# HL-LHCに向けたATLAS実験の ミュオントリガー基板における電源系の開発

名古屋大学 N研 M1 糀 翔太

第31回 ICEPP Symposium@志賀レークホテル

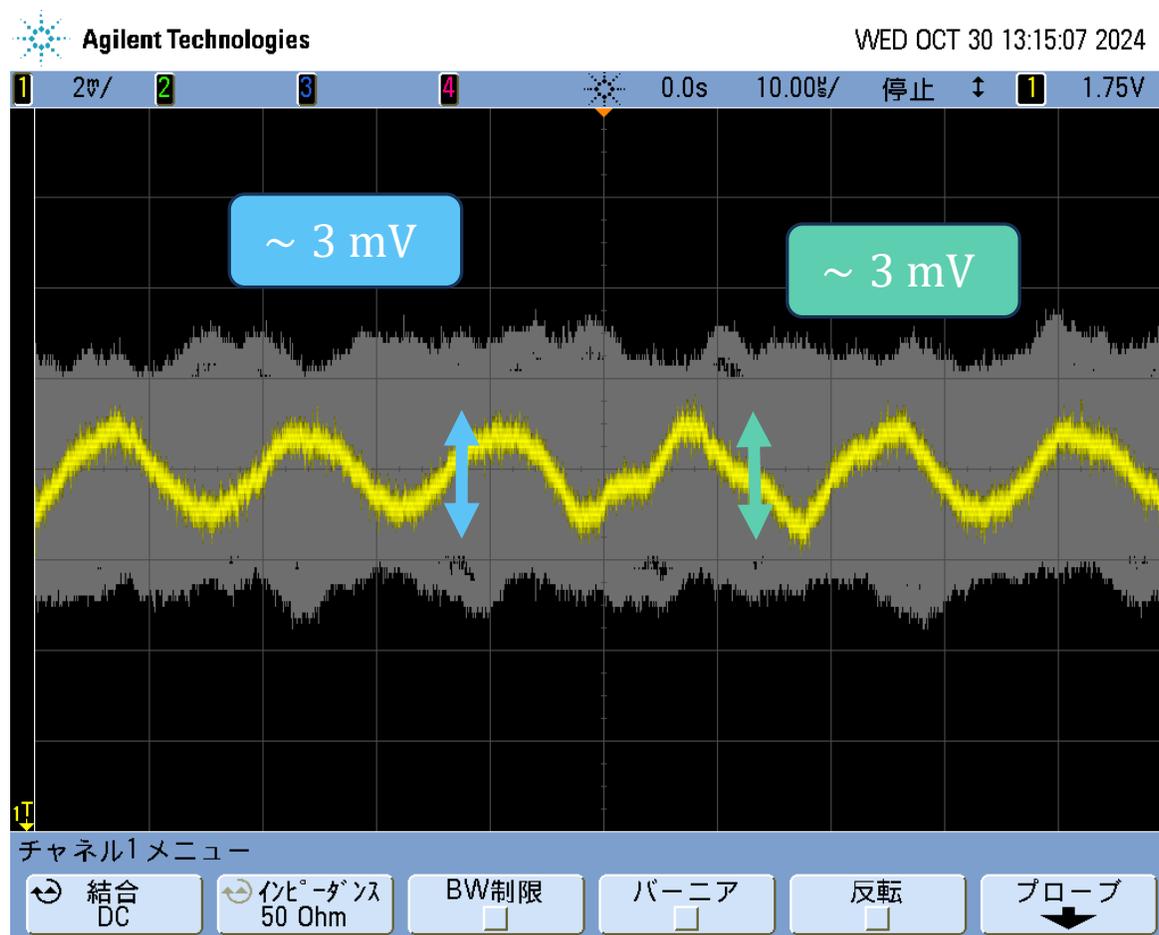
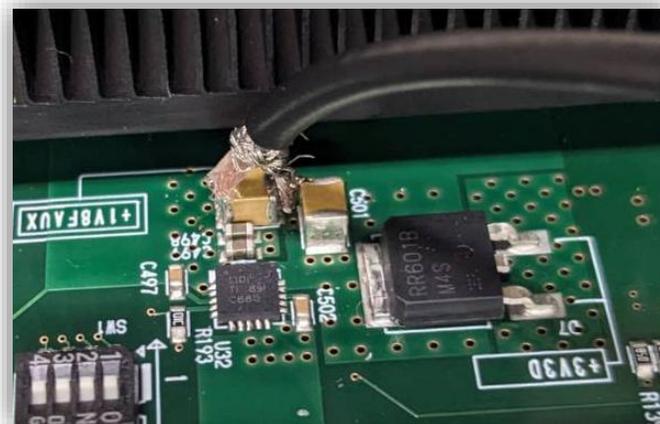
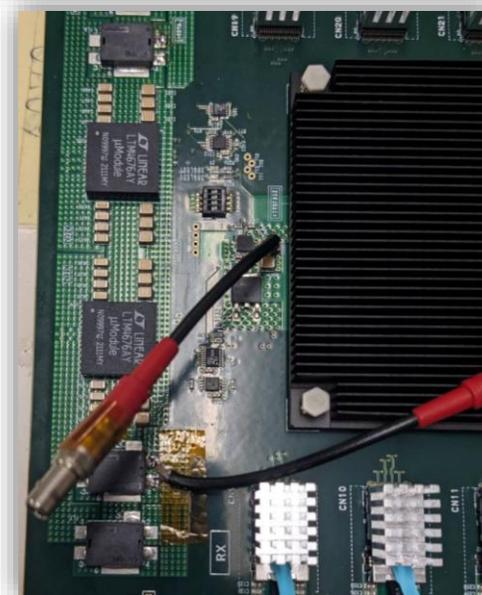
# 6. 1V8FAUX:C500

- C500に同軸ケーブルをはんだ付け

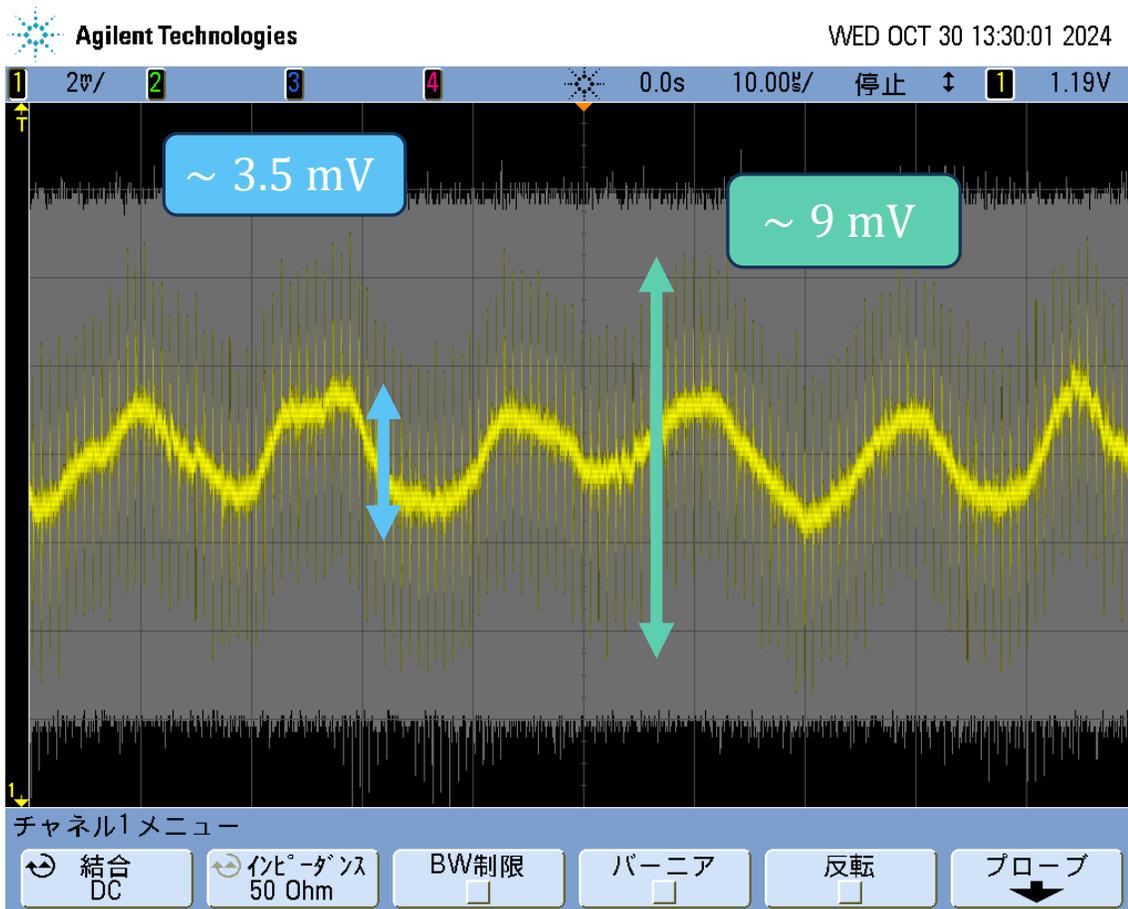
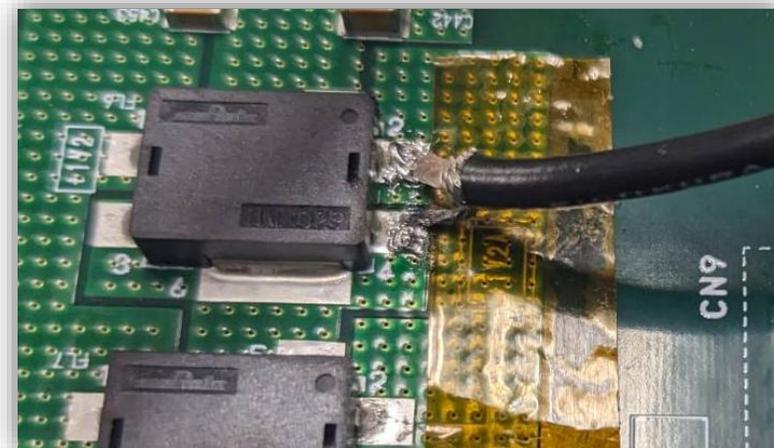
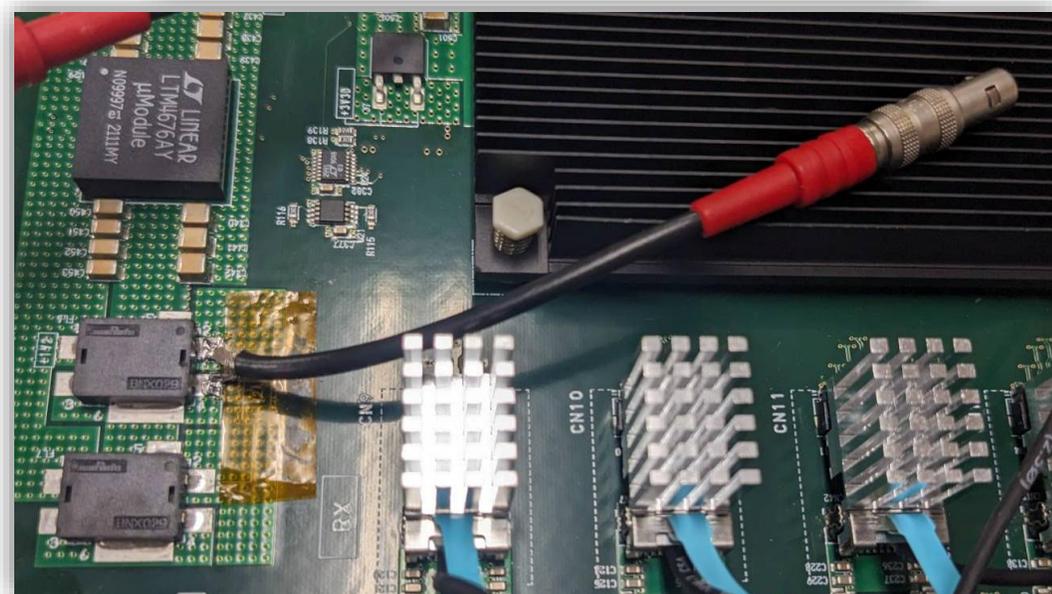
# 7.再 1V2A: FL6(2・4)

- FL6(2・4)に同軸ケーブルをはんだづけ

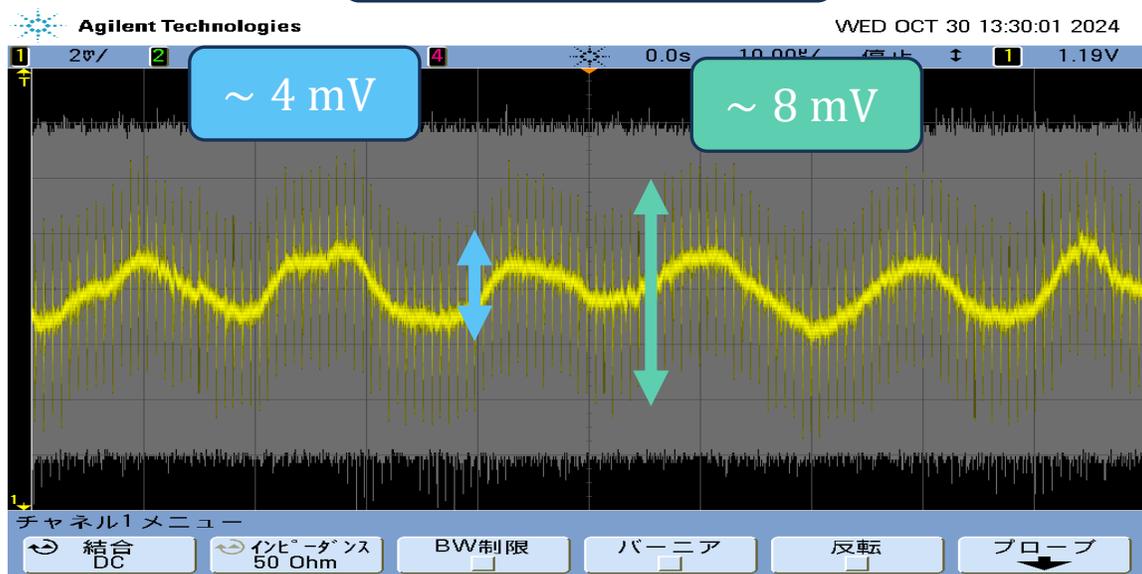
ファームウェアなし

- ファームウェアの有り無しで比較

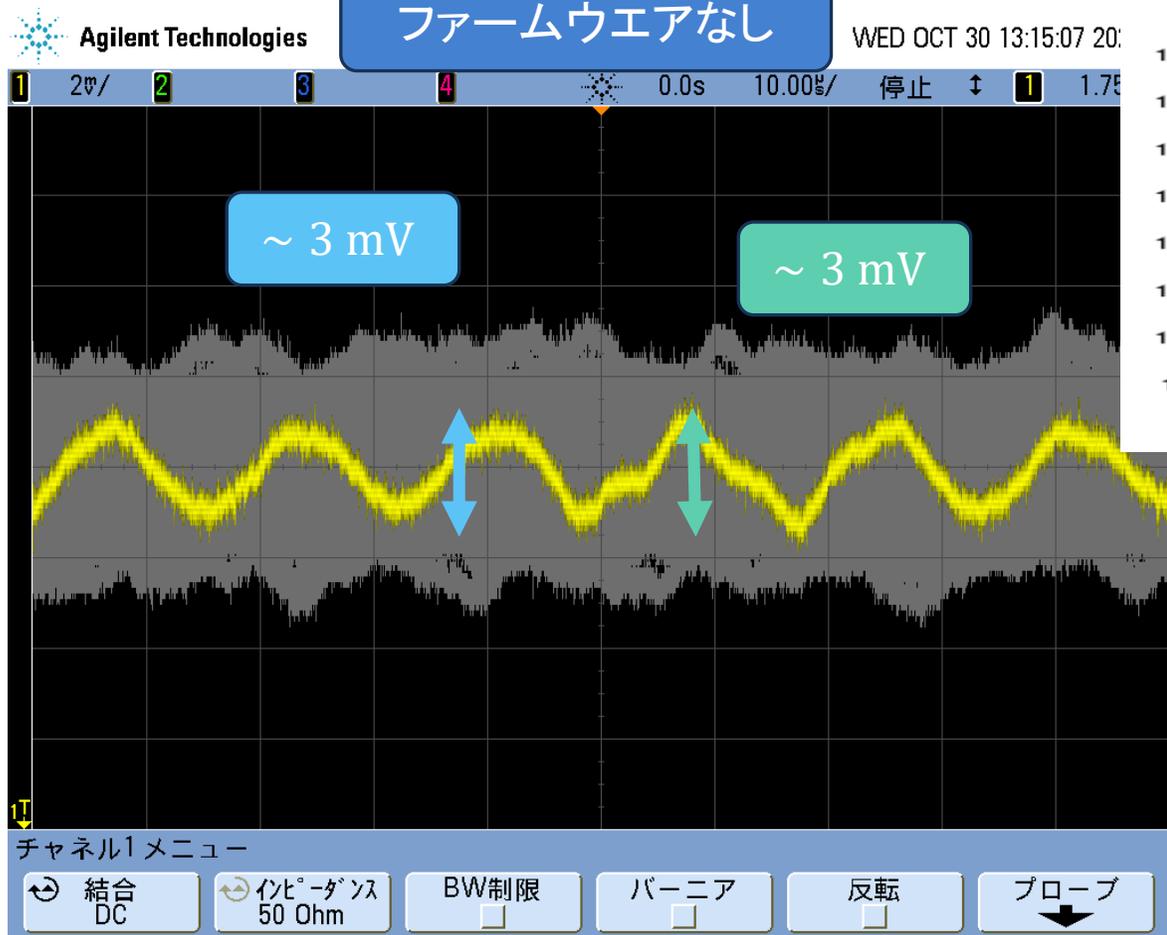
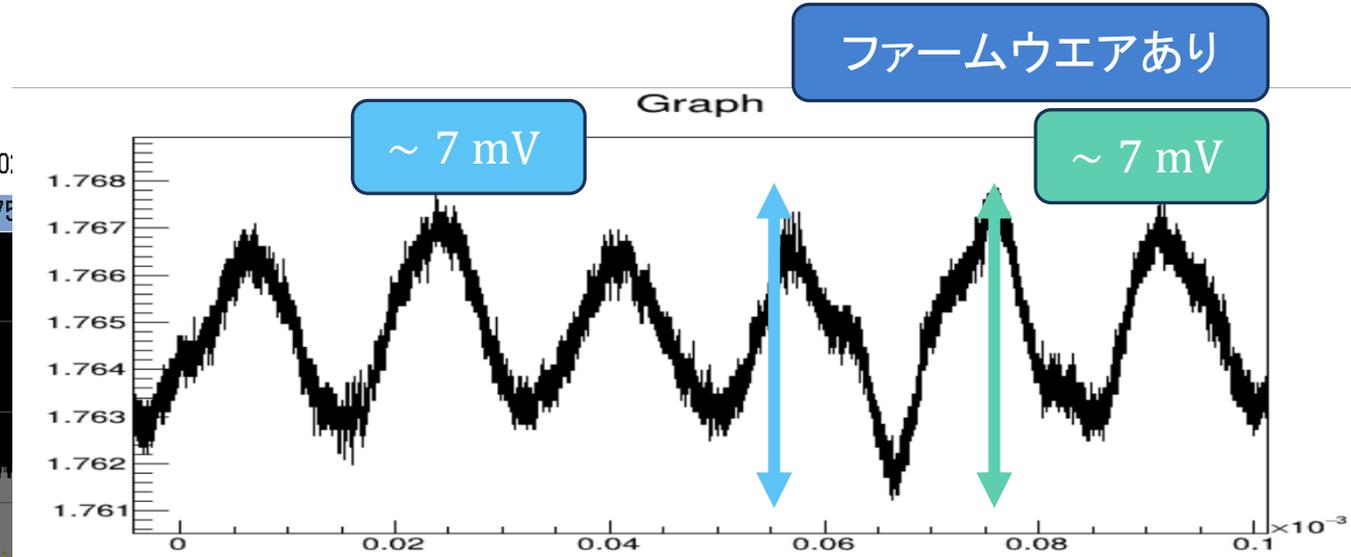
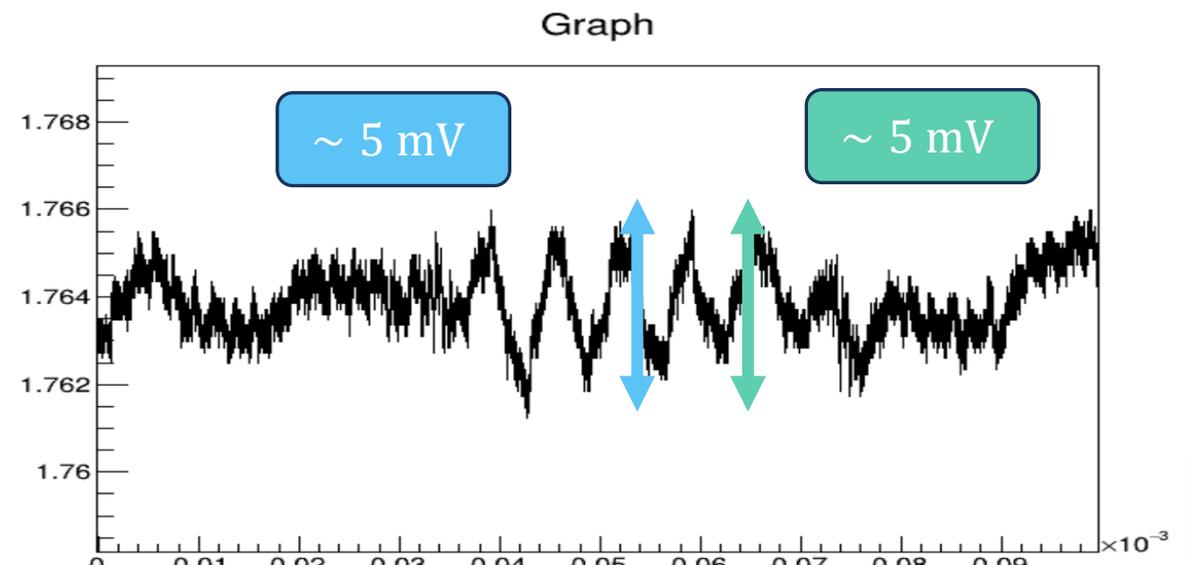
# 9.再 1V8FAUX:C500

- ファームウェア有り無しで比較

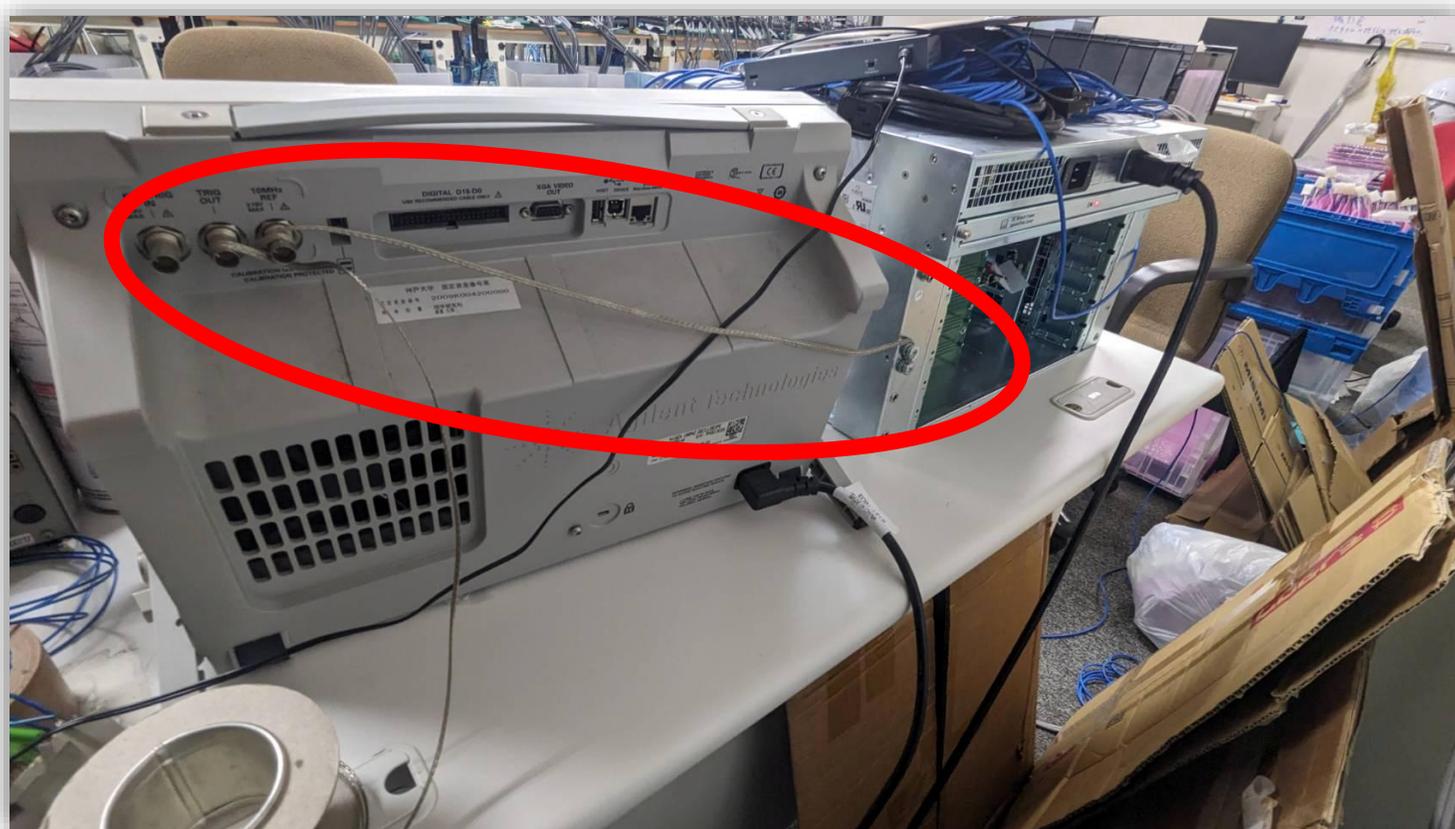
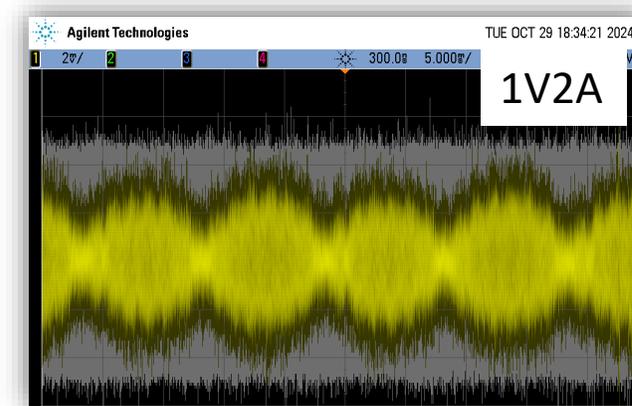
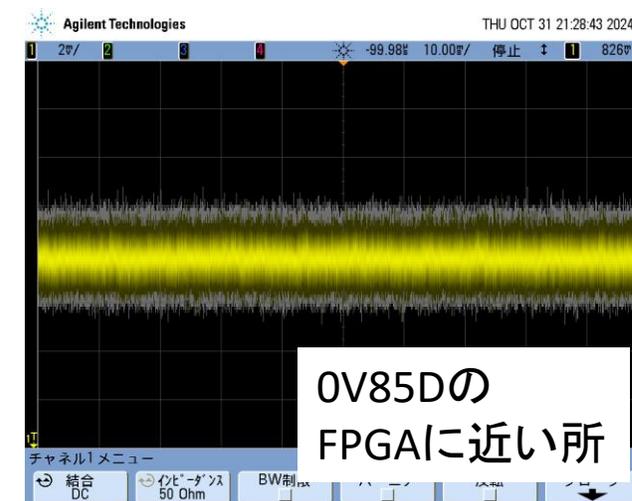
# オシロとシェルフのグラウンドを接続

- オシロとシェルフを同じグラウンドでつなげた
- 100 Hzのノイズが見えなくなるほど小さくなった

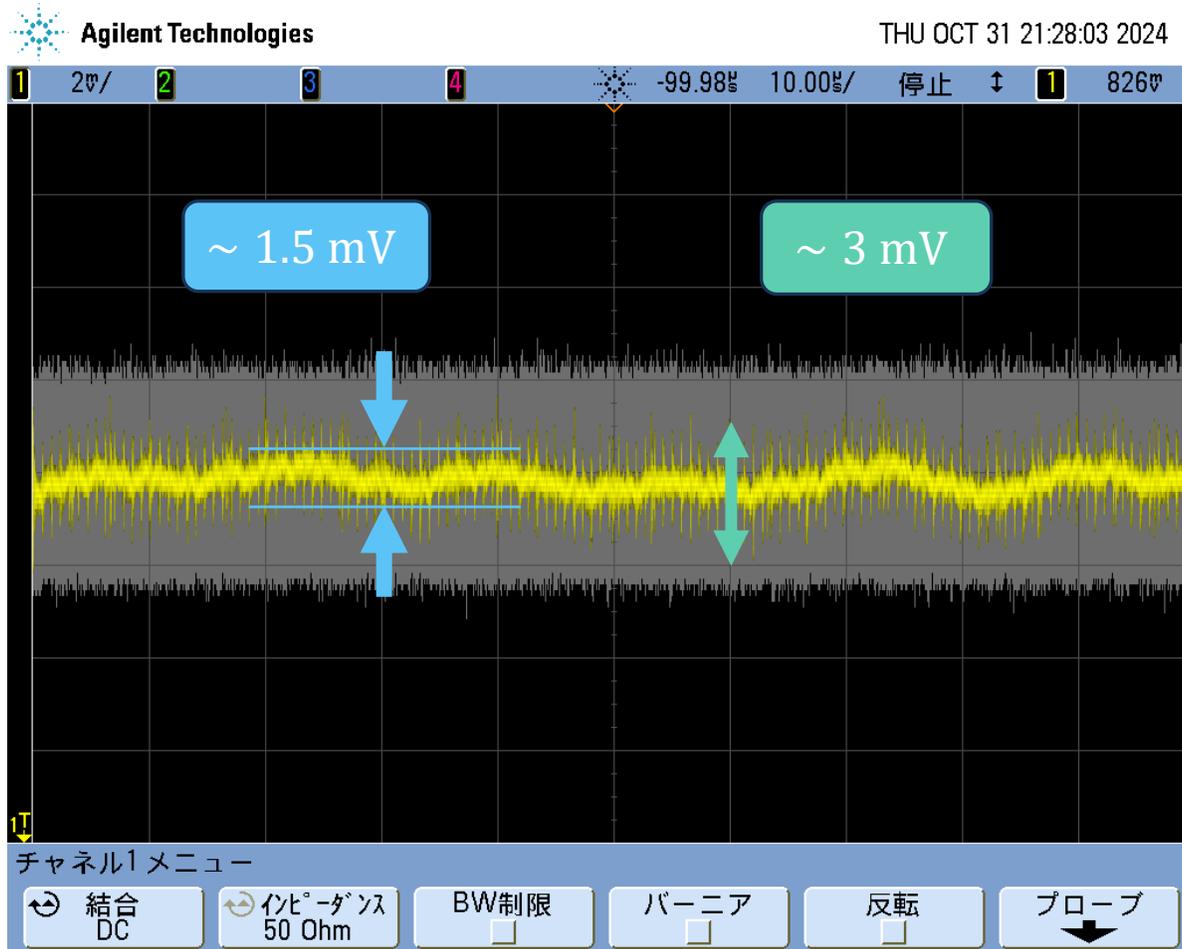
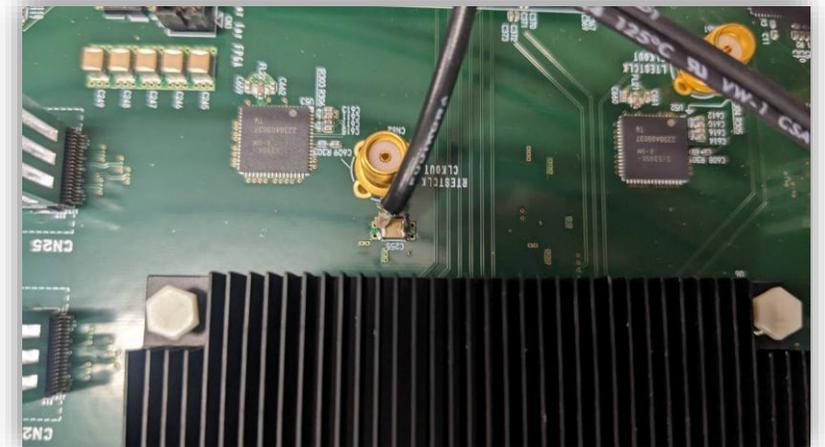
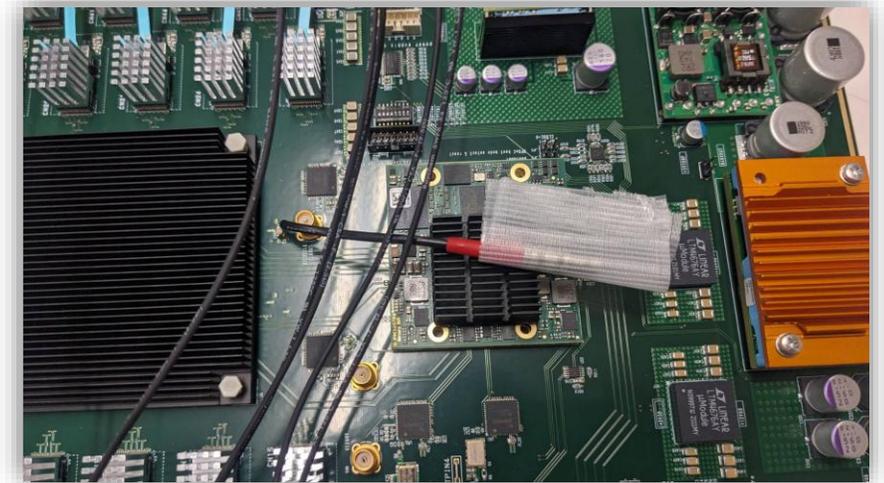
# 10. 0V85DのFPGAに近い所 : C255

- C255に同軸ケーブルをはんだ付け

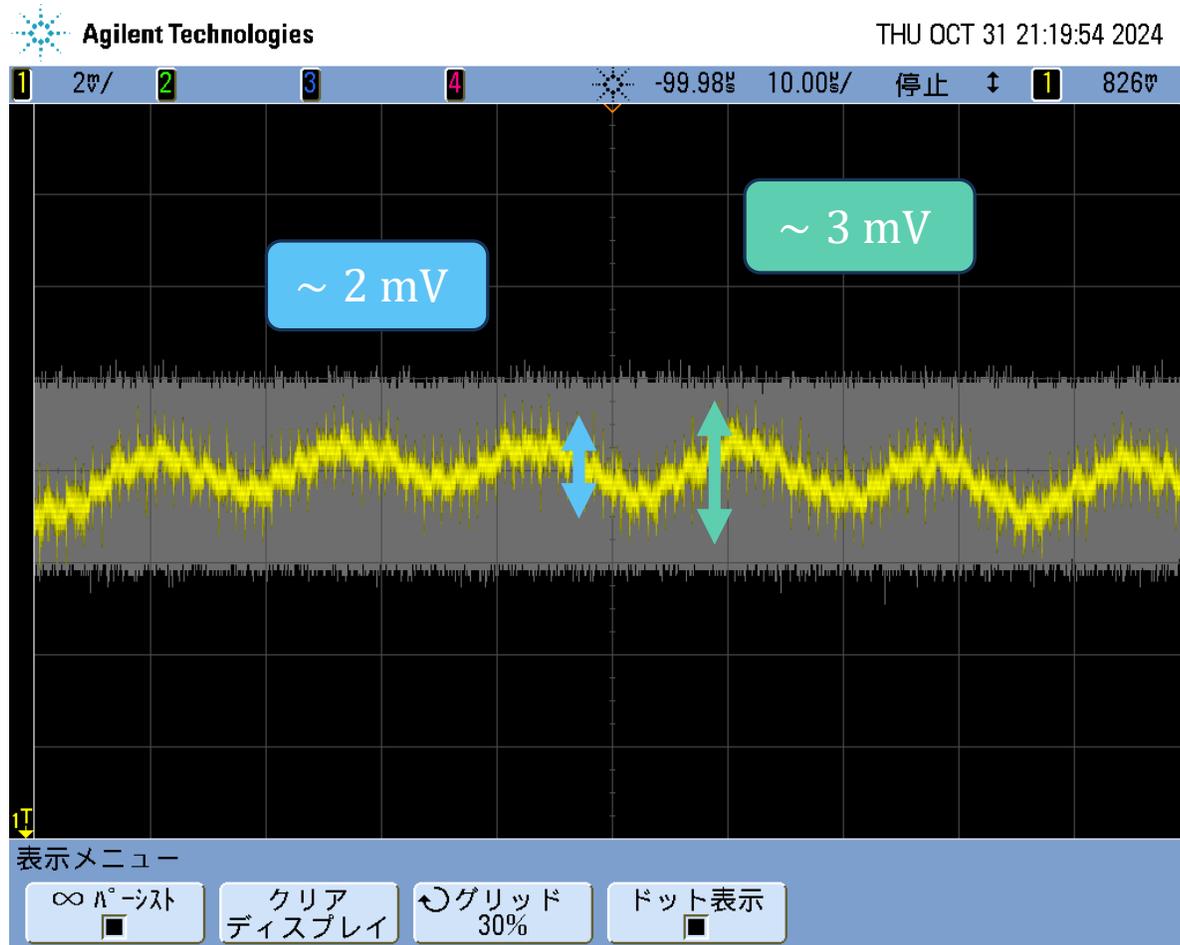
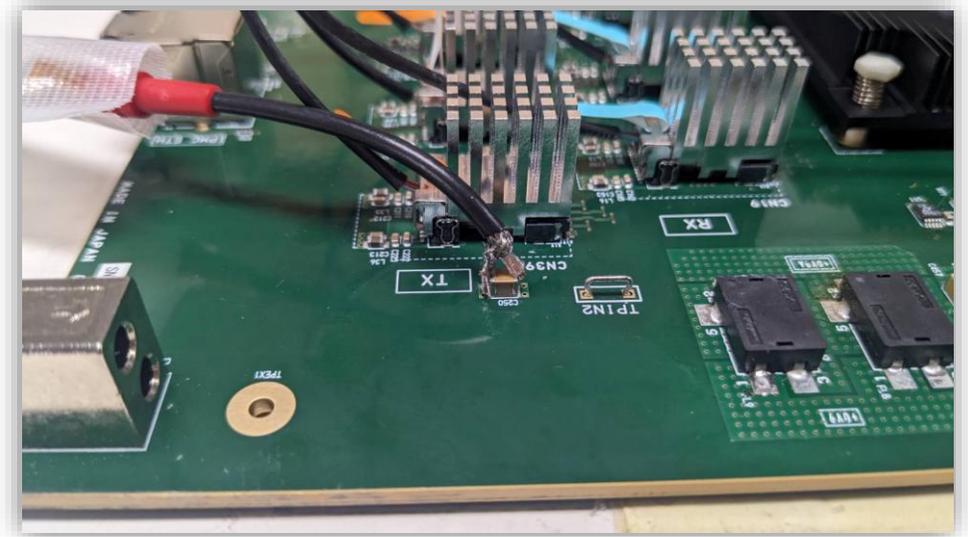
# 11. 0V85DのFPGAに遠い所:C250

- C250にはんだ付け

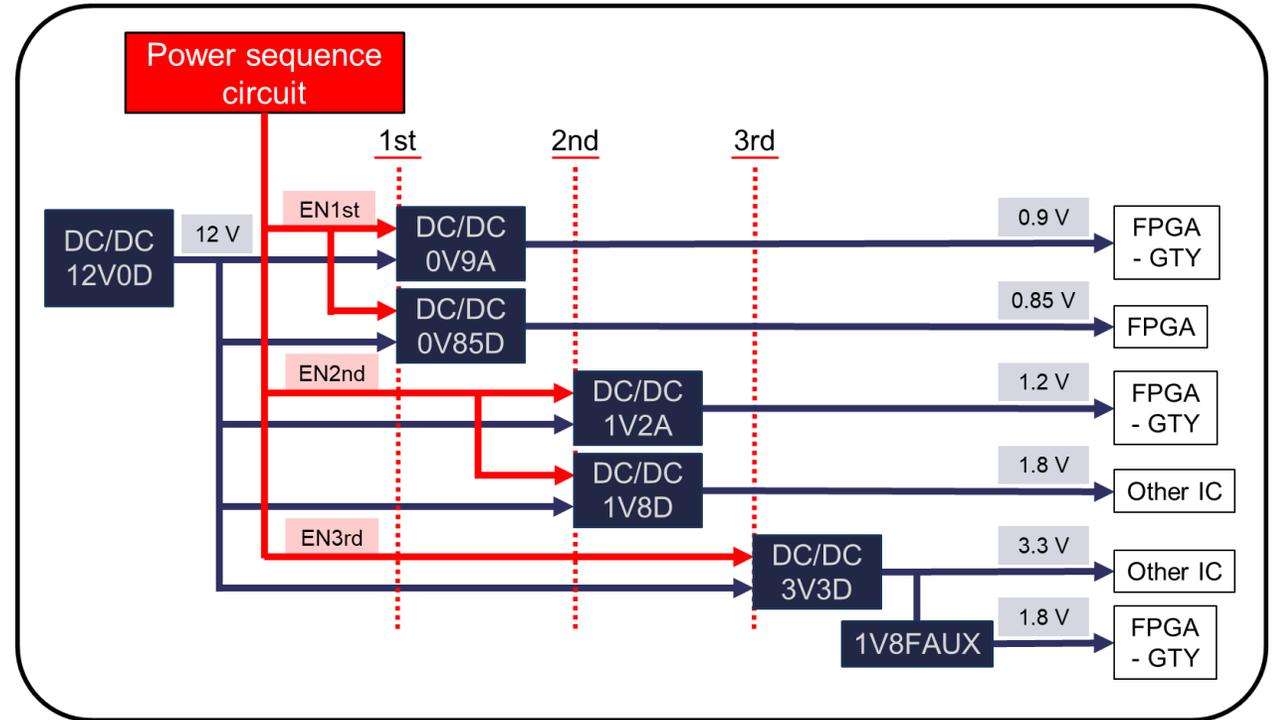
- FPGAの要求で、各DC/DCコンバータの電圧を上げる順番が決まっている
- 立ち下げるときは、立ち上げるときの逆順

➤ パワーシーケンス回路(MAX16051)とIPMCによる制御で順番通りに立ち上がる

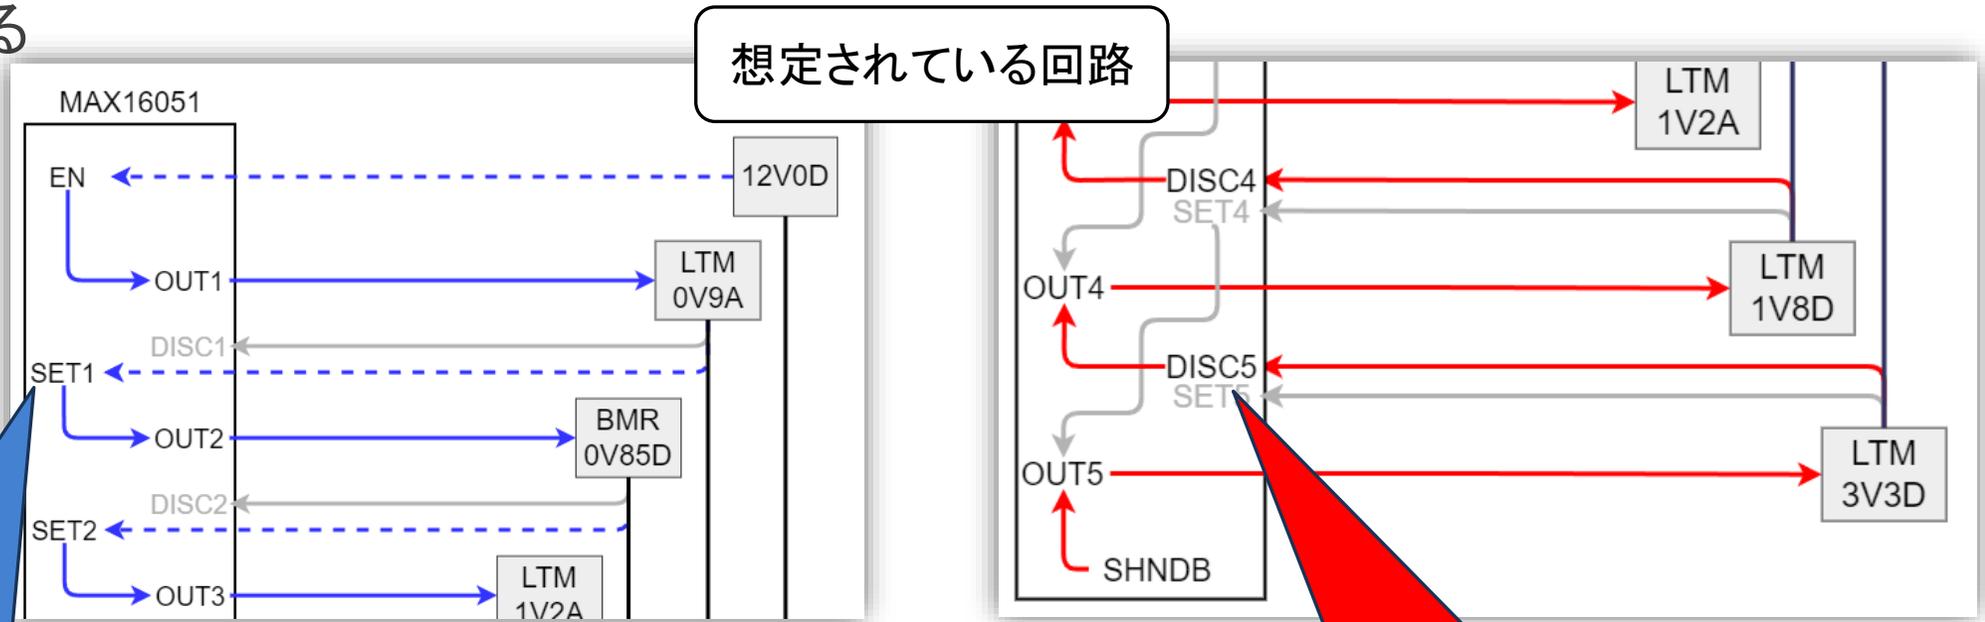
- MAX16051の性質: 一つ前の電圧を受けて次のシーケンスへ移る

注: モニターしている電圧を正確に順番通りにあげる必要がある ⇒ SETが順番通り上がる必要がある

一つ前のSETが上がる  
⇒ 次のOUT (EN) を出力

DISCが落ちたことを確認  
⇒ 次のOUT (EN) を落とす

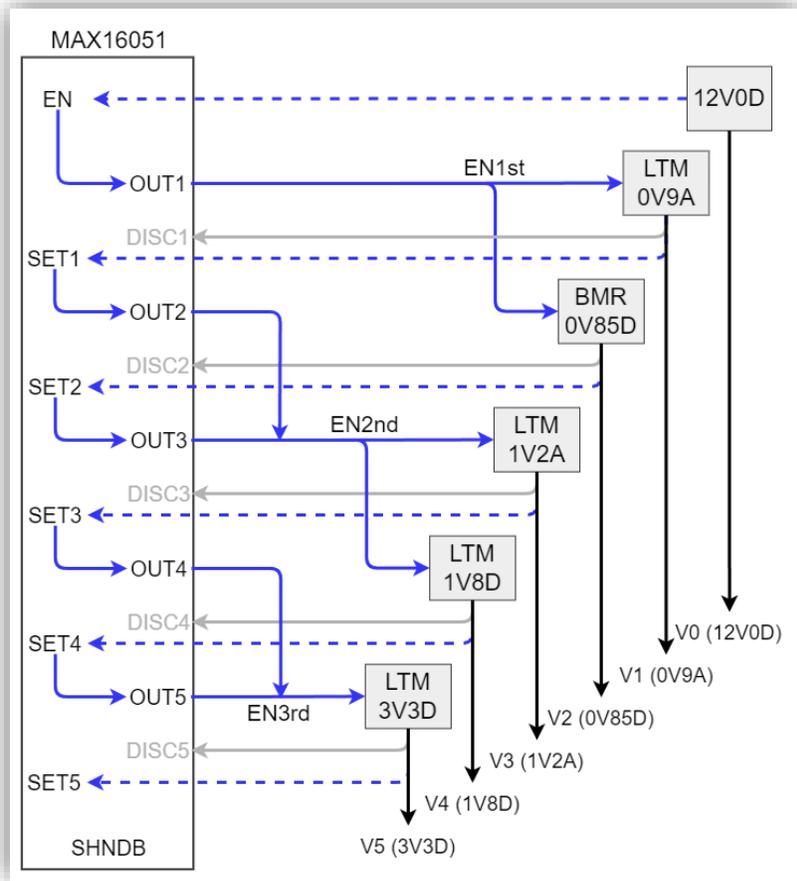
## 2. 現在の回路図: Power On

- MAX16051の要求: 順番通りにSETを上げるべ

➤ MAX16051 + IPMCで調整

- IPMCでは各DC/DCコンバータに対してENが入ってから起動するまでの遅延時間を設定

1. 電源が入る(=12V0Dが上がる)
2. ENがスレッシュホールドを超える
3. OUT1 = EN1stが上がる
4. 0V9A・0V85Dにほぼ同時にEN信号が入る
5. IPMCで設定された遅延で0V9A→0V85Dの順で立ち上がる(=SET1→SET2の順で上がる)
6. OUT2→OUT3が出力 ⇒ EN2ndが上がる…

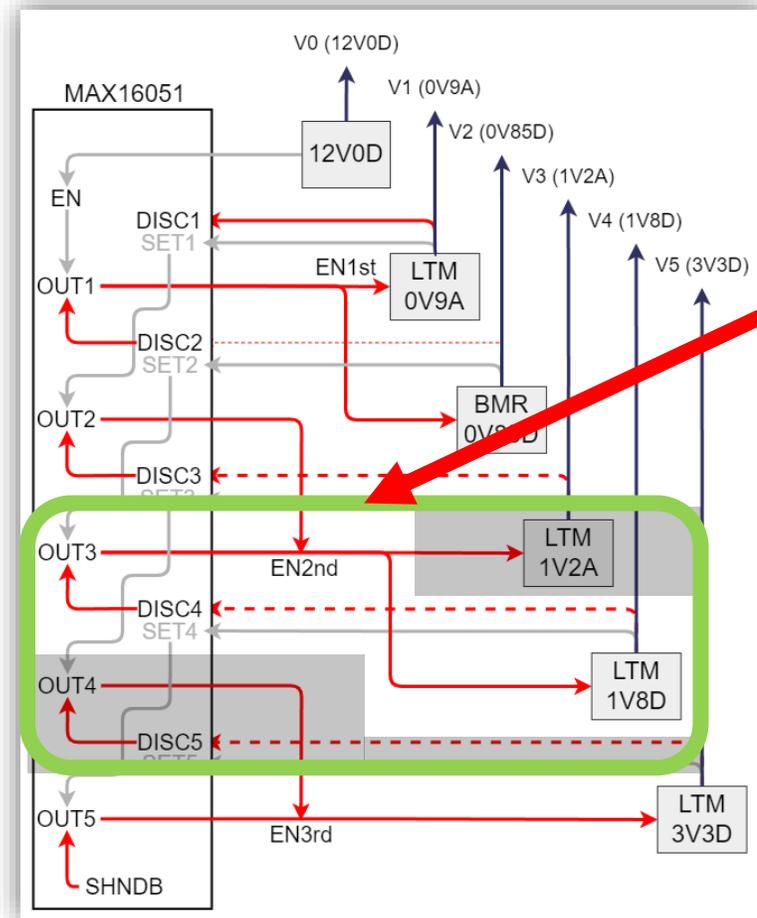
- MAX16051で順番通りは下げられない ⇒ IPMCによる制御

1V8Dの出力を落とすために  
↓ EN2ndを落とす必要がある  
↓ DISC4が1V8Dが落ちたことを確認

1V8Dが落ちたことを確認 ⇒ 1V8Dが落ちるとい  
う良く分からない回路になっている

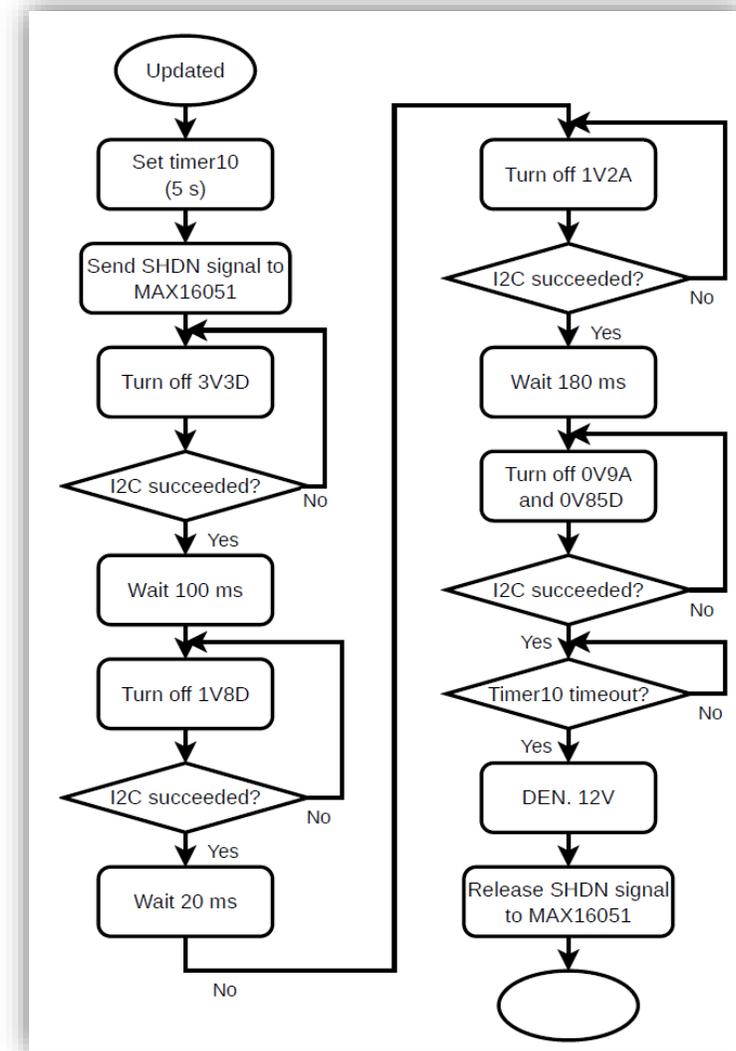
### ➤ IPMCで制御

1. シャットダウン信号が入る
2. IPMCがフローチャートの通り順番にTurn off 信号を送る
